# Étude préalable au contrat territorial du bassin de la Bouzanne

## PHASE 2

« Diagnostic partagé »

*Janvier 2020*

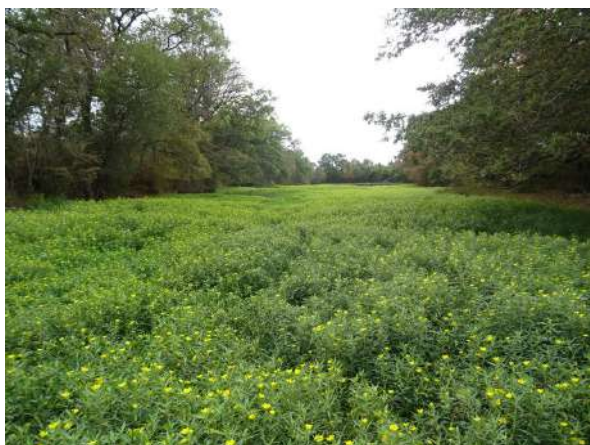
- Jussies invasives (*Ludwigia grandiflora*, *Ludwigia peploides*) : un seul endroit a été repéré avec de la jussie. Il s'agit de deux étangs localisés au lieu-dit « Le petit boisé », sur le ruisseau du Courcenay. L'étang le plus à l'amont, d'une superficie d'environ 10 800 m<sup>2</sup>, est totalement envahi de jussie. Le second, à l'aval, est envahi au tiers environ de sa surface (surface totale = 20 700 m<sup>2</sup>).

Illustration 9: Etang amont envahi de jussie - Lieu-dit "Le petit boisée" sur le Courcenay

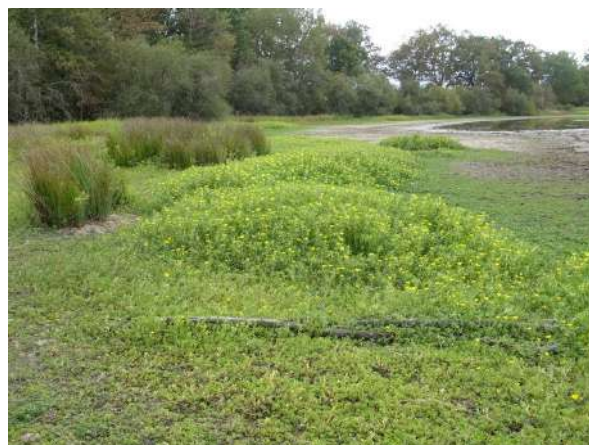
Illustration 10: Amont de l'étang aval avec jussie - Lieu-dit "Le petit boisée" sur le Courcenay

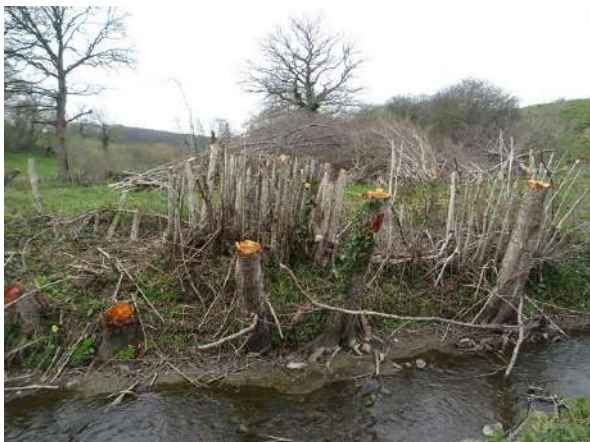
Sur certains tronçons et parcelles agricoles, l'état de la ripisylve est dégradé du fait d'un gyrobroyage mal exécuté et intense. Les arbres et arbustes sont abîmés, la densité du couvert végétal est réduite. De plus, les déchets verts sont parfois laissés à même le sol ou stockés sur les berges du cours d'eau. Ces déchets peuvent favoriser la création d'embâcle à l'aval.

Illustration 13: Gyrobroyage sur l'Auzon (AUZ194)

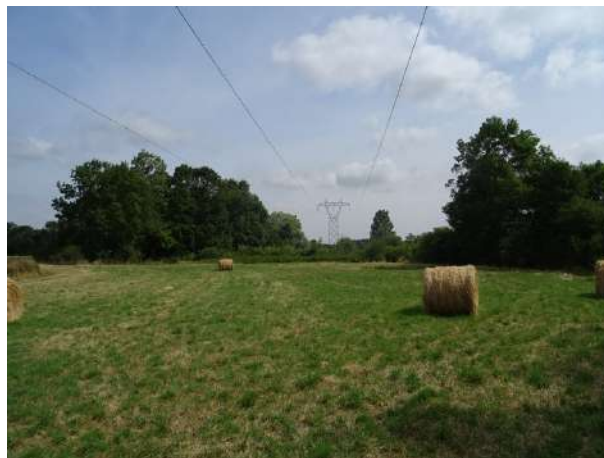
La ripisylve est totalement gyrobroyée et donc absente à cause du passage de lignes électriques au-dessus du cours d'eau.

Illustration 12: Ligne électrique avec ripisylve gyrobroyée (BOUZ996)

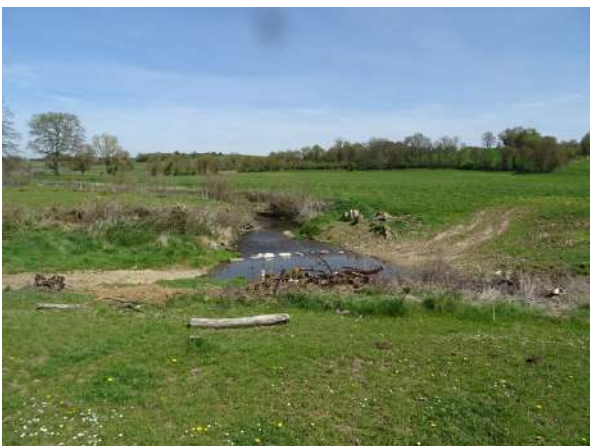
Illustration 14: Passage à gué avec continuité écologique non impactée (Bouzanne, BOUZ784)

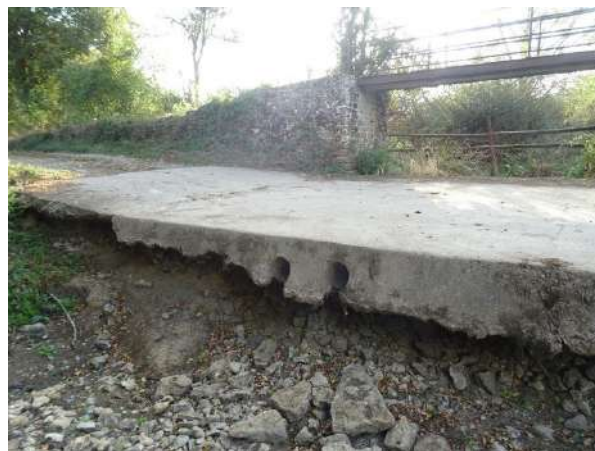
Certains passages sont bétonnés avec présence d'un seuil d'une hauteur moyenne de 20 cm. Des empièvements sont parfois ajoutés pour stabiliser le fond. D'autres sont à même le substrat du cours d'eau. La majeure partie de ces ouvrages ne provoquent pas de discontinuité écologique majeure.

Illustration 15: Passage à gué en béton avec seuil (Creuzançais, CRE163)

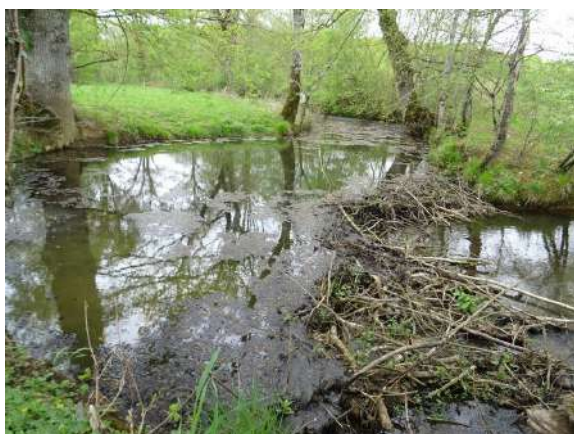
Illustration 18: Barrage de castor sur le Creuzançais (CRE278)

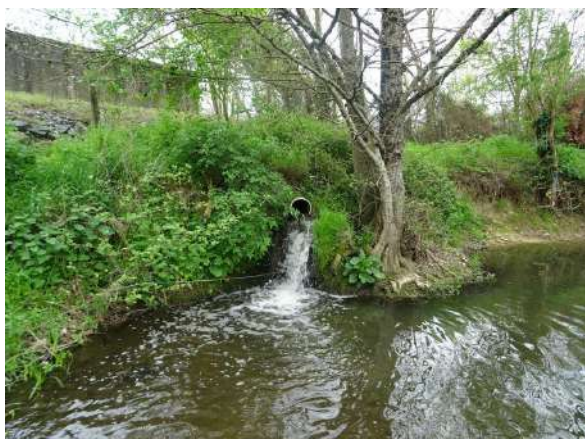
Illustration 20: Rejet de STEP (Creuzançais, CRE507)

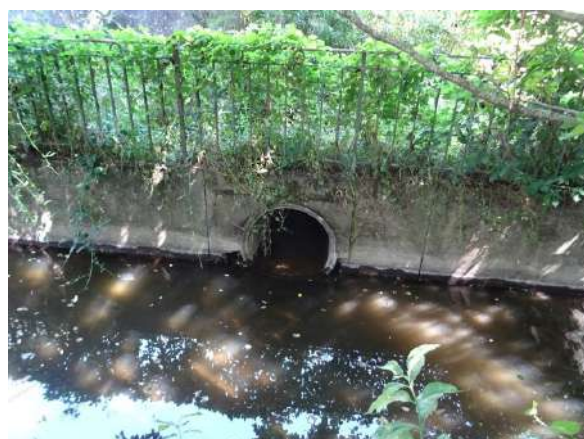
Illustration 21: Rejet pluvial en bordure de route D927 (Gourdon, GOU301)

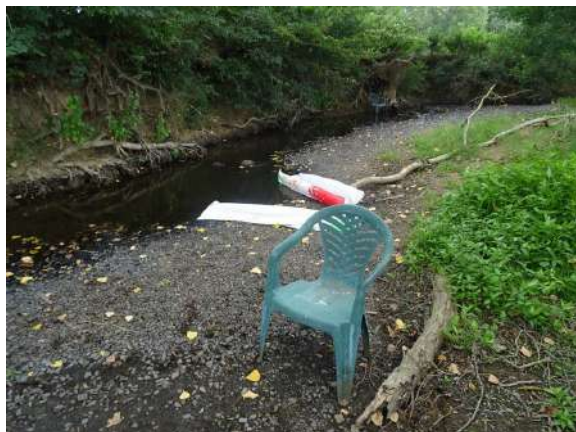
Illustration 22: Déchets plastiques dans la Bouzanne (BOUZ1036)

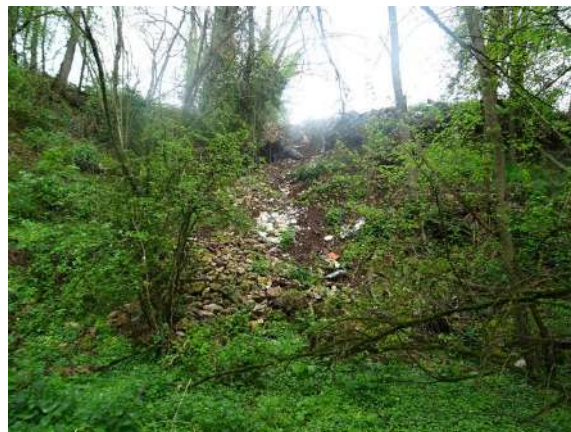
Illustration 23: Décharge sauvage en rive gauche de la Bouzanne (BOUZ1089)

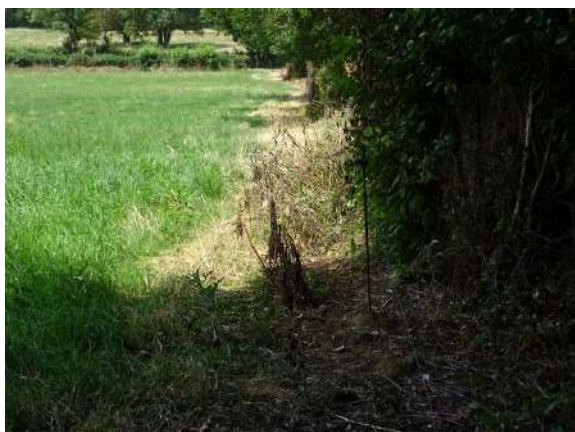
Illustration 24: Utilisation de désherbant (Bouzanne, BOUZ619)

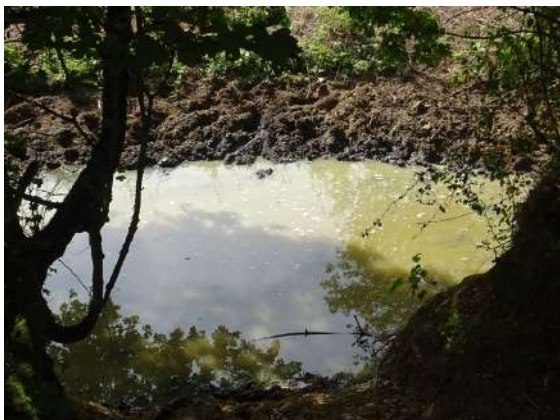
- dégradation du lit (élargissement, colmatage du substrat)
- dégradation des berges (érosion, mise en suspension de particules fines)
- risques sanitaires liés aux déjections des bovins dans les cours d'eau

Illustration 35: Piétinement (Auzon, AUZ663)

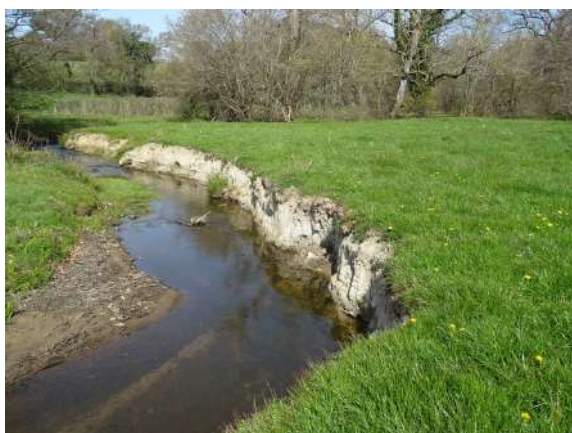
Illustration 42: érosion avec absence de ripisylve (BOUZ256)

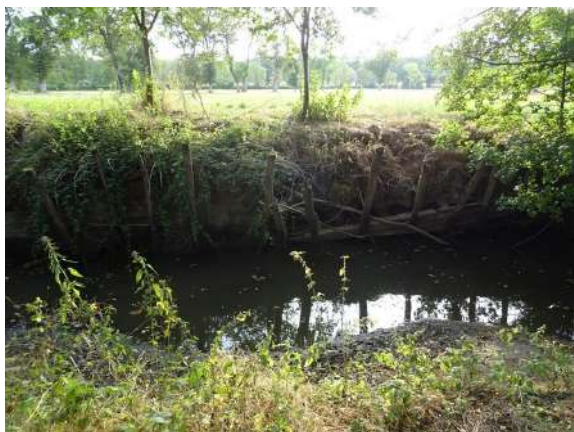
Illustration 43: Piquets en bois et pylônes en béton (Gourdon, GOU588)

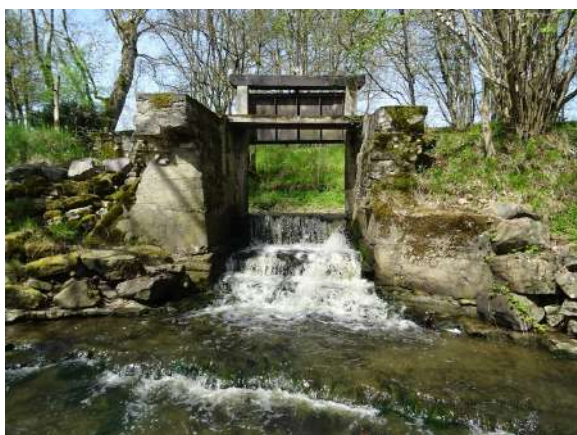
Illustration 48: Seuil (continuité non) sur la Bouzanne (BOUZ773)

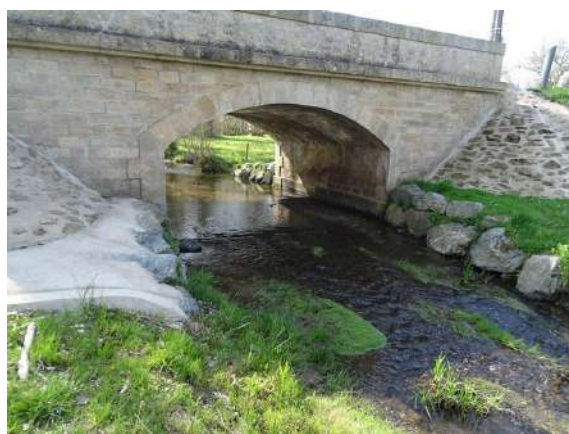
Illustration 49: Pont (continuité OK) sur la Bouzanne (BOUZ243)

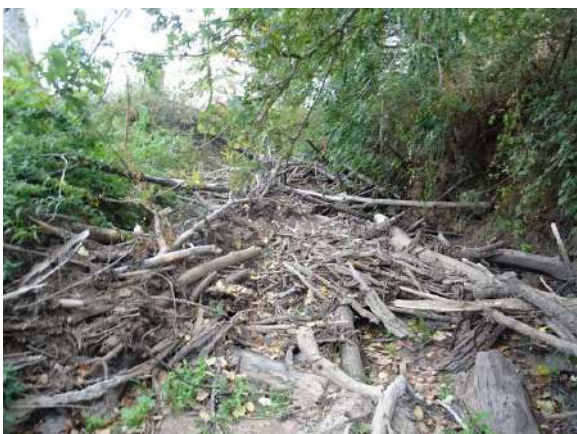
Illustration 50: Embâcle avec branches (Gourdon, GOU571)

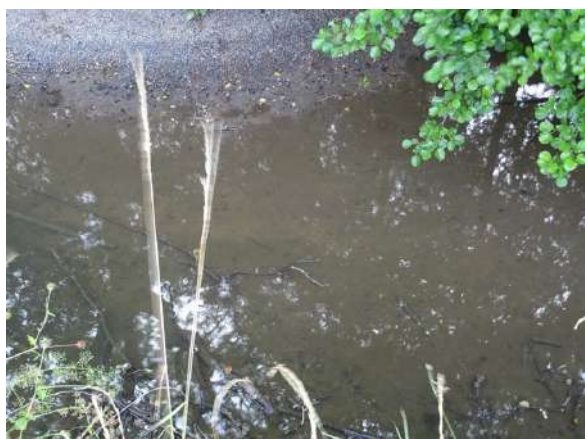
Illustration 58: Colmatage sur la Bouzanne (BOUZ869)

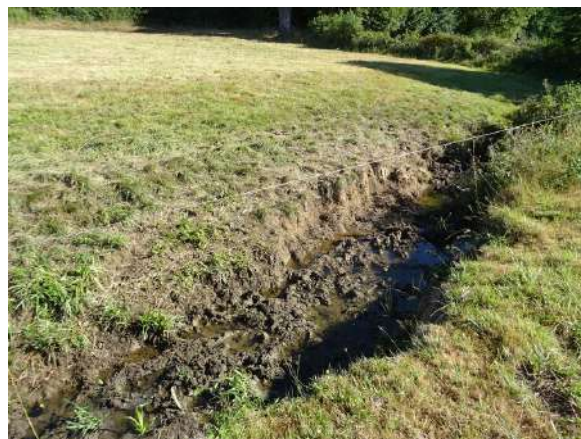
Illustration 57: Colmatage avec piétinement (les Bottes, BOT18)

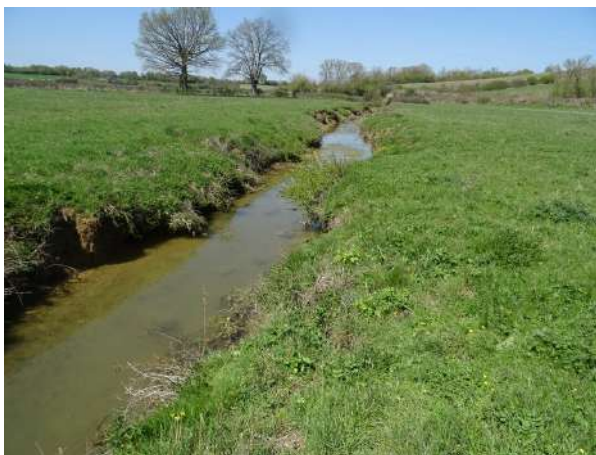
Les conditions spécifiques d'assecs lors de la prospection terrain en été 2019 ont favorisées le développement algal du fait des niveaux d'eau bas et donc d'une hausse de la température.

Illustration 59: Développement algal (CRE62)
