# Étude préalable au contrat territorial du bassin de la Bouzanne

**PHASE 4**  
« Programme d'action »

*Juillet 2021*

Syndicat Mixte d'Aménagement du Bassin de la Bouzanne (SMABB)  
11 rue des anciens combattants, Mairie de Velles  
36 330 Velles

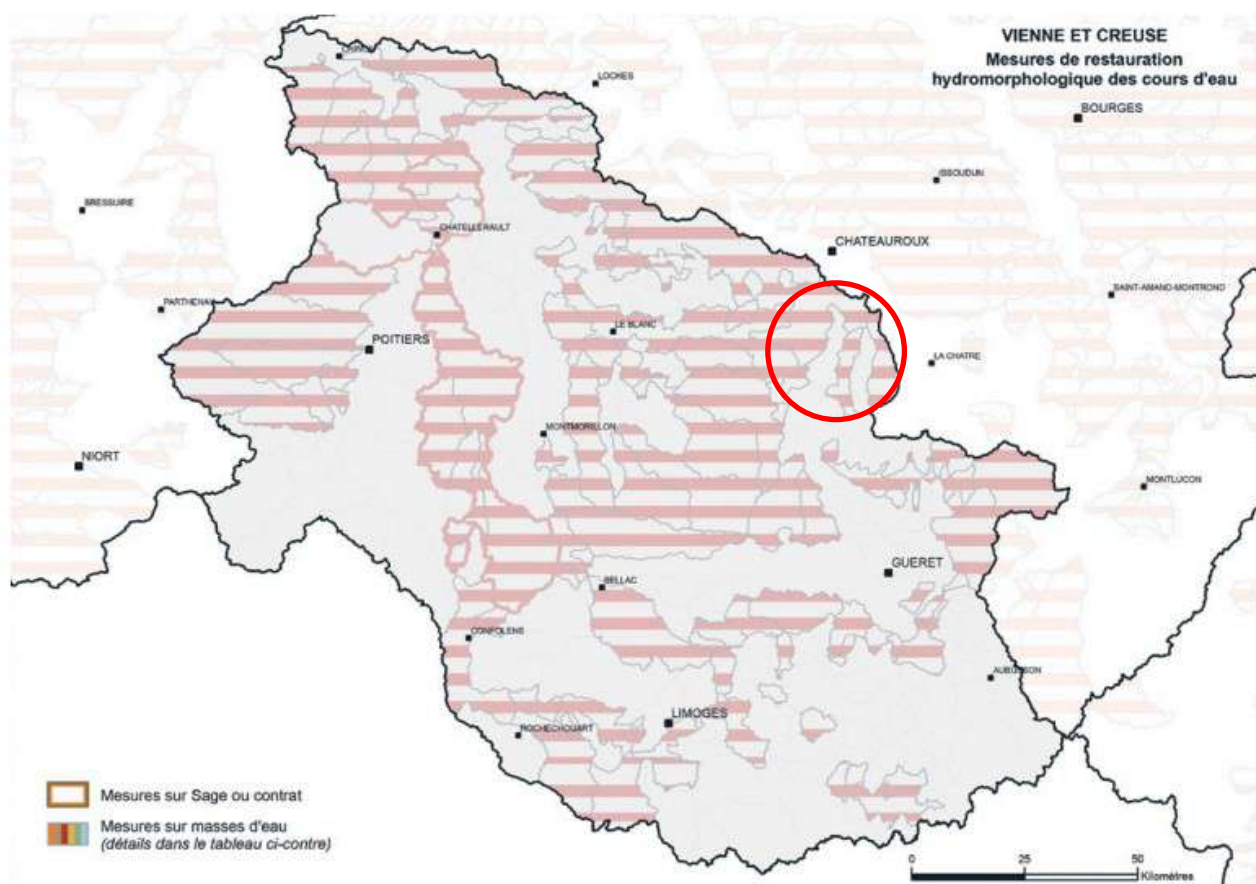
Illustration 2: Localisation des mesures de restauration hydromorphologique des cours d'eau du sous-bassin Vienne et Creuse (source : SDAGE 2016-2021- Agence de l'eau Loire-Bretagne) – Bassin versant de la Bouzanne cerclé en rouge

Le domaine concernant les milieux aquatiques identifie plusieurs mesures dont deux concernent la problématique de l'hydromorphologie des cours d'eau. Il s'agit des mesures de restauration hydromorphologique des cours d'eau et de restauration de la continuité écologique. Les illustrations suivantes localisent ces deux mesures dans le sous-bassin versant Vienne et Creuse et indiquent que le bassin versant de la Bouzanne (cercle rouge sur les cartes ci-après) est concerné par celles-ci.

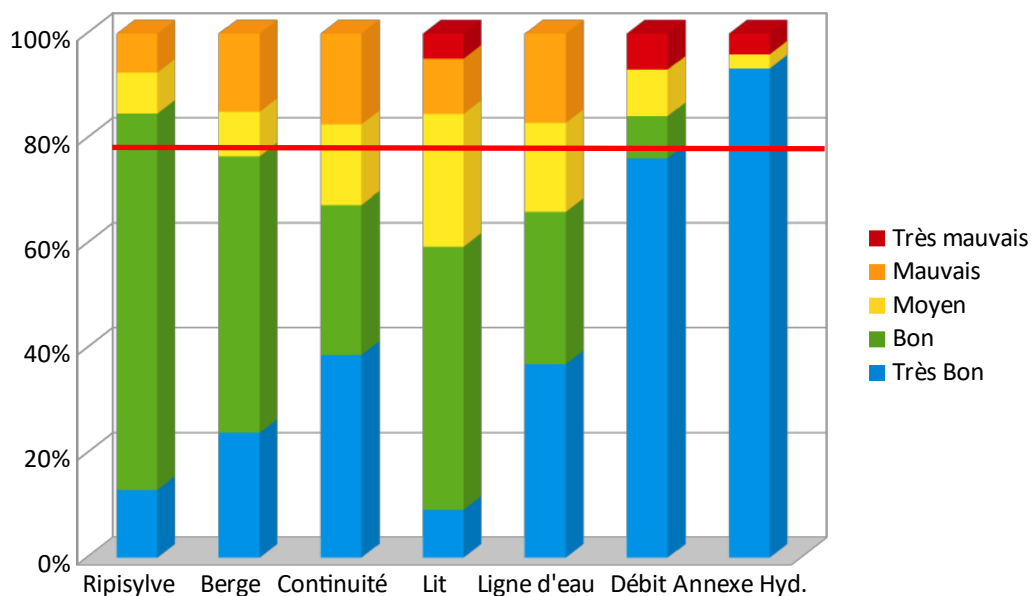
Graphique 1 : Analyse REH des 7 compartiments sur la masse d'eau FRGR1916

Le lit est le compartiment le plus dégradé, avec une proportion de mauvais et très mauvais état cumulé à 20 %. La présence du colmatage due aux phénomènes de piétinements relativement nombreux dans le cours d'eau, abaisse la qualité de ce compartiment. Les deux cours d'eau de la masse d'eau sont faiblement à moyennement colmatés. La partie amont du Creuzançais est fortement piétinée sur plusieurs kilomètres.

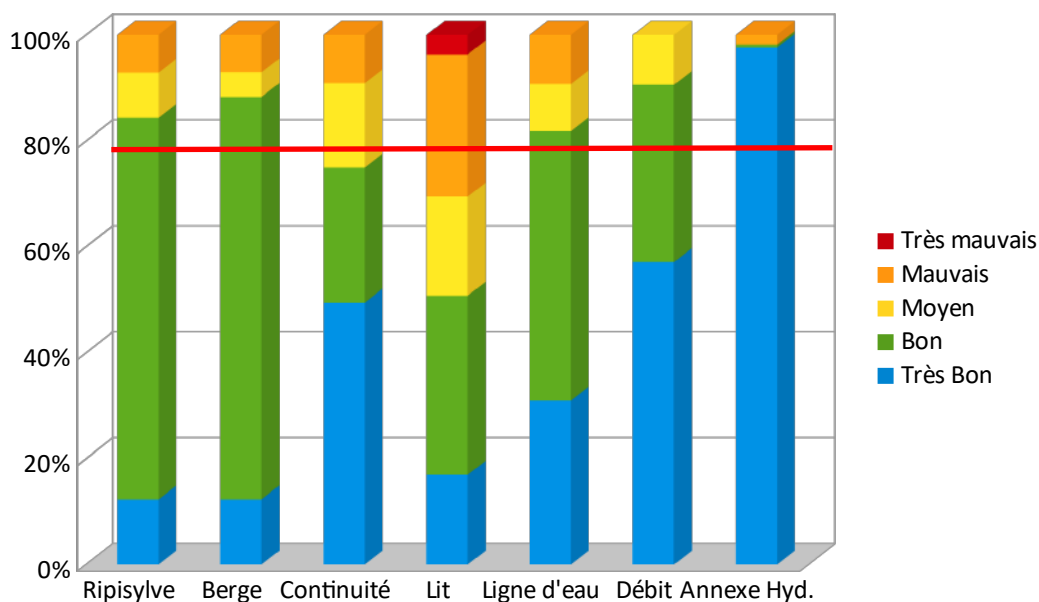
Graphique 3 : Analyse REH des 7 compartiments sur la masse d'eau FRGR1919

Le compartiment « lit » est le plus dégradé, avec une proportion de « mauvais » et « très mauvais » état, cumulé à plus de 50 % du linéaire. Les cours d'eau de cette masse d'eau, notamment le ruisseau du Couvent, ont une proportion importante en sable/limons et/ou sables graviers en substrat majoritaire. Le manque de diversification de substrat dégrade ce compartiment.

Les points de piétinements sont nombreux sur cette masse d'eau, sans pour autant dégrader fortement les berges sur des linéaires importants, d'où la faible proportion de linéaire en « mauvais » état dans le compartiment berge.

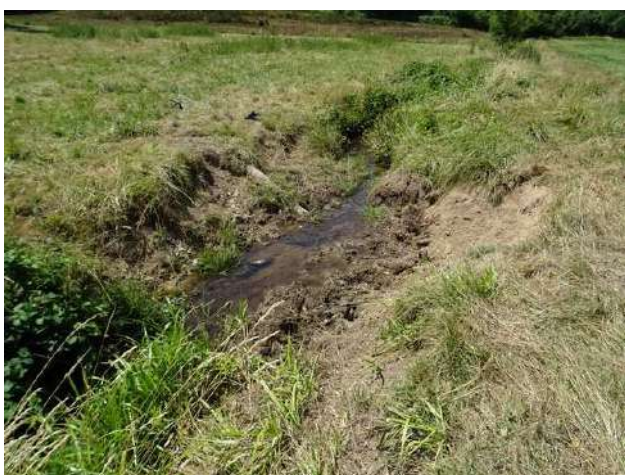
Illustration 6: Piétinement sur segment BOUZ3\_2

Le secteur est particulièrement touché par le piétinement, l'absence de ripisylve et par un substrat dégradé. Des actions de mise en défens avec mise en place d'abreuvoirs sont nécessaires. Agir sur ce secteur permettrait de résoudre les dysfonctionnements structurels du cours d'eau générés par le piétinement : colmatage du cours d'eau, érosion des berges, baisse de la qualité physico-chimique des eaux, manque de ripisylve. Le piétinement étant l'altération majeure du cours d'eau dans ce secteur, ces actions de mise en défens apporteraient une amélioration significative du fonctionnement et de l'état de la Bouzanne amont.

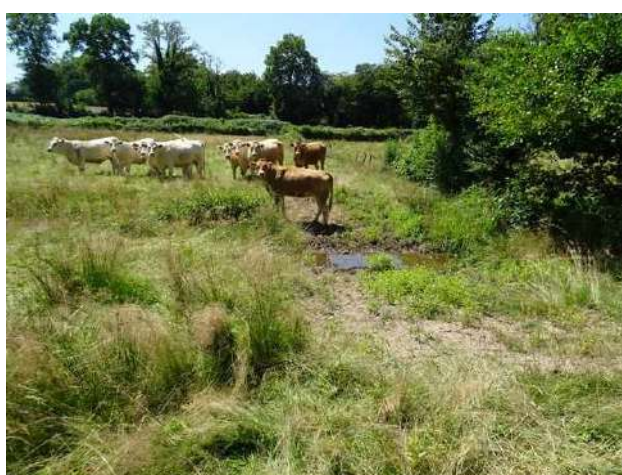
Illustration 7: Piétinement sur segment BOUZ4\_1

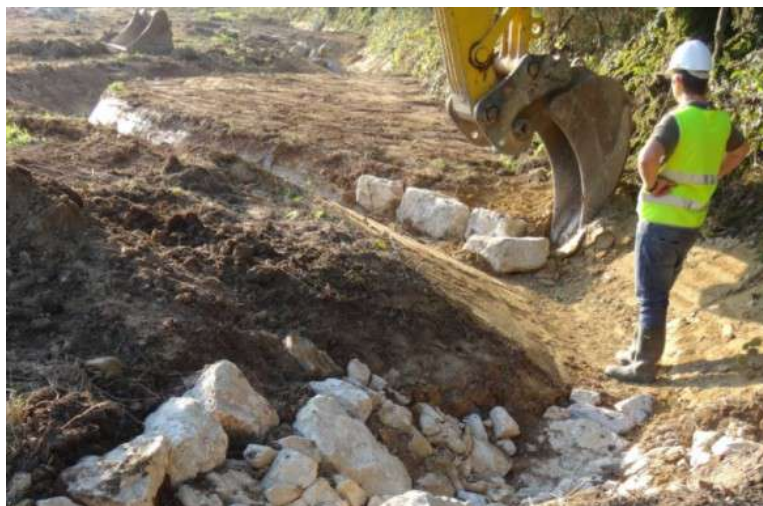
*Illustration 23: Reméandrage : tracé du cours d'eau et stabilisation du fond et des berges*

Les blocs apportés en pied de berge devront être positionnés, sans créer un endiguement du cours d'eau, pour diversifier les habitats et/ou recréer un matelas alluvial. La reconstitution de la berge et du lit s'effectue par l'apport de divers matériaux (blocs, graviers, sable et terre) et peut être suivie par de l'ensemencement ou des plantations. La taille du substrat apporté dans le lit mineur du cours d'eau (graviers et blocs) doit correspondre à celle des substrats observés en amont ou en aval direct de la zone à traiter. Cette taille est fonction de la puissance du cours d'eau sur chaque zone.

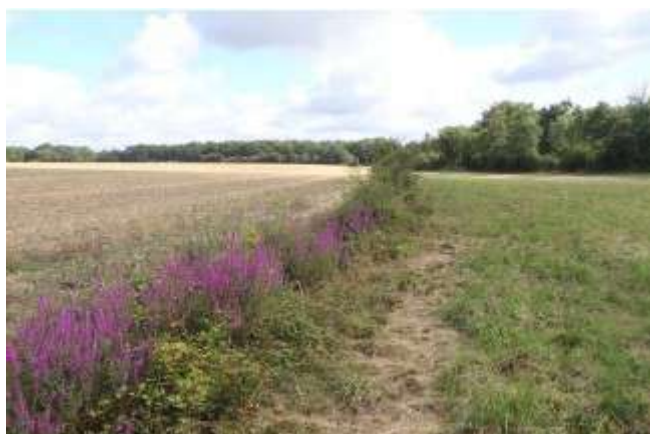
Illustration 25: Exemple de tronçon recalibré à reméandrer

**Ce cours d'eau possède un profil suffisamment intéressant pour ce type d'action.**

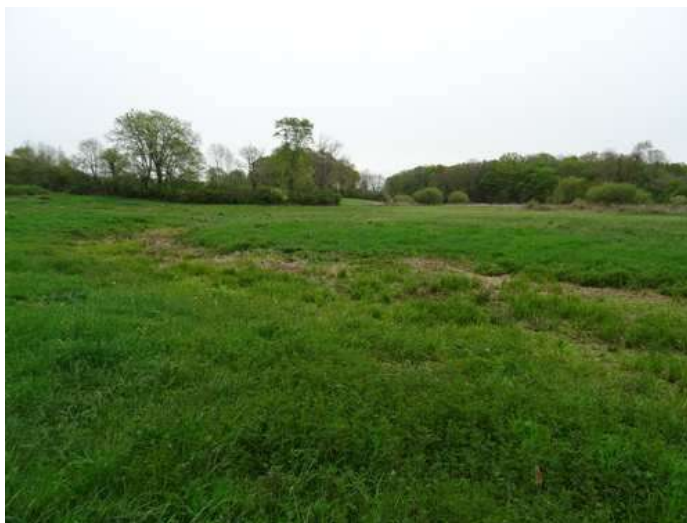
*Illustration 26: Zone à remettre en talweg sur le Creuzançais à l'aval de Bouesse : ancien tracé du cours d'eau encore facilement visible*

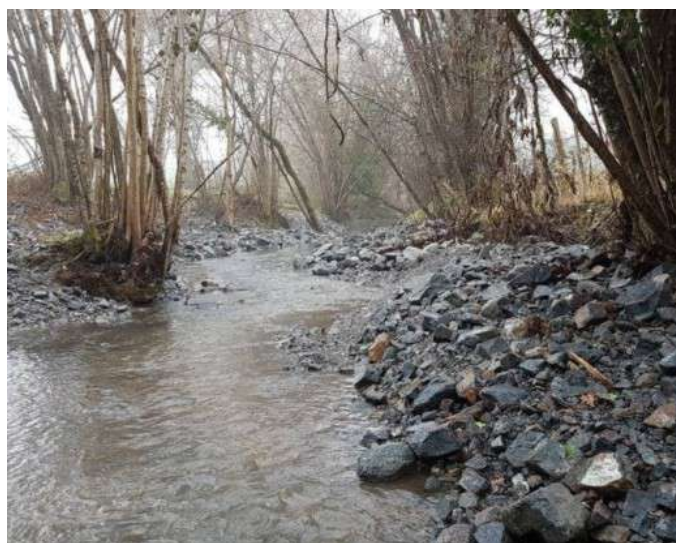
Illustration 27: Exemple de recharge granulométrique

La nature géologique des granulats doit être identique ou très proche de ce que l'on doit trouver naturellement dans le cours d'eau. Pour les cours d'eau dont le débit d'étiage est faible, l'emploi de matériaux exempts de sédiments fins peut entraîner une proportion très élevée d'écoulements souterrains. Il faudra par conséquent s'assurer que la recharge granulométrique présente une proportion suffisante de fraction « fine » (0-16 mm) pour ne pas entraîner de perte d'écoulement. En cas de risque de perte d'écoulement, il est nécessaire de prévoir l'étanchéification du fond du lit à l'aide de matériaux argileux. Pour être efficace, il faut prévoir entre 30 et 50 cm de couche imperméable.

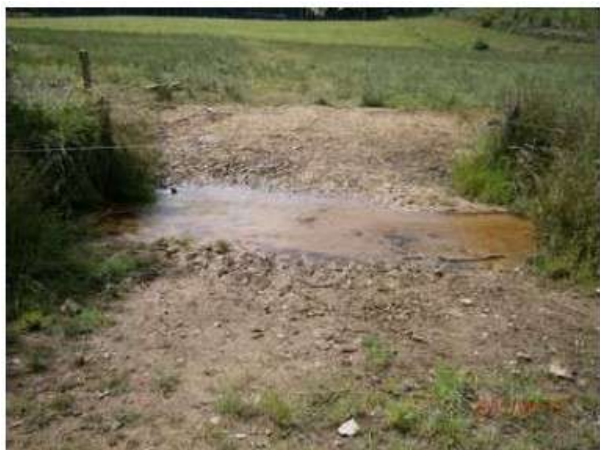
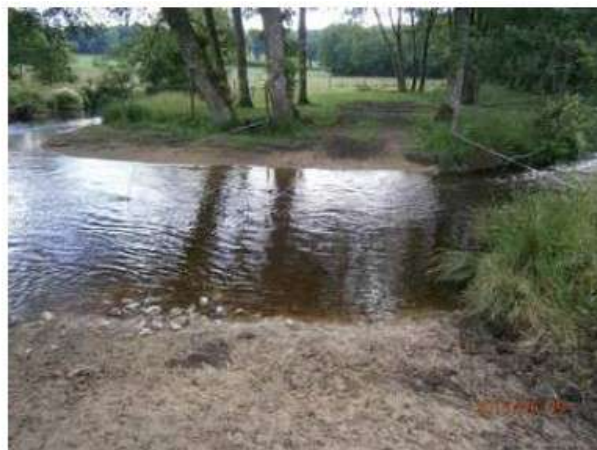
Illustration 28: Passages à gué sur un court d'eau étroit et un cours d'eau large

Les animaux et les engins agricoles peuvent à la fois traverser le cours d'eau et s'y abreuver. Cela nécessite la mise en défens des berges, afin de canaliser le troupeau.

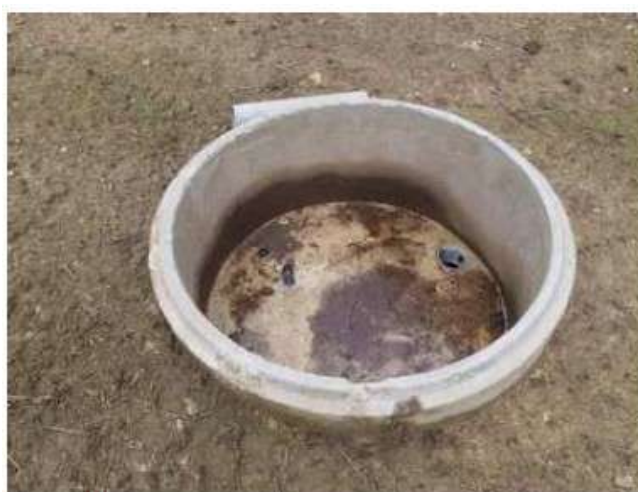
Illustration 29: Abreuvoir à niveau constant

L'abreuvement se réalise dans un ouvrage installé sur la parcelle. Il s'agit de « profiter » de la pente naturelle des terrains et du cours d'eau, afin d'alimenter un abreuvoir : c'est une alimentation gravitaire. Il ne convient donc pas pour des cours d'eau à faible pente (< 1 %). Il s'installe hors des zones d'inondation et au préalable, une étude des niveaux doit être réalisée. L'installation ne demande pas de technicité particulière.

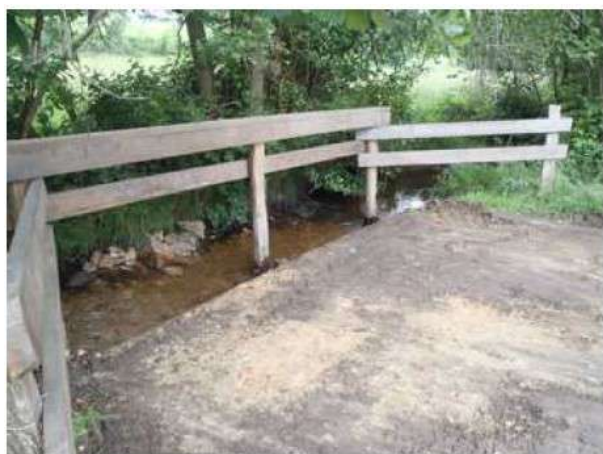
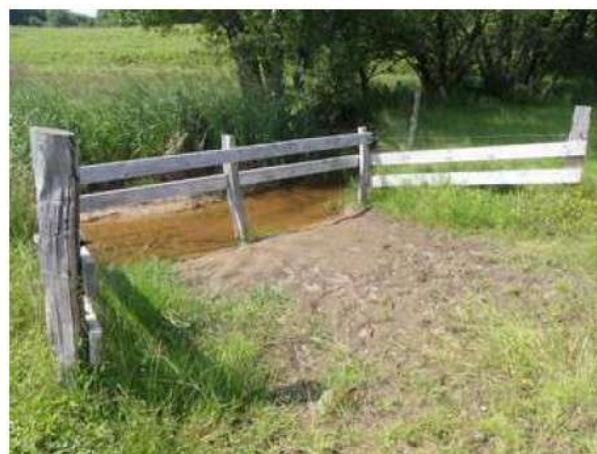
Illustration 30: Abreuvoirs aménagés en berge

Pour être pleinement efficace, l'aménagement d'abreuvoir doit s'accompagner d'une mise en défens des berges de la parcelle concernée (cf paragraphe suivant) afin de contraindre les bovins vers l'ouvrage pour s'abreuver. Cette mise en défens des berges peut également supprimer d'autres accès directs au cours d'eau situés sur la même parcelle.

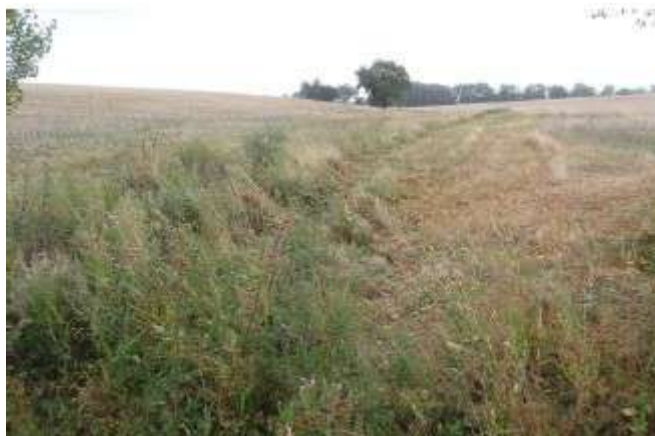
Illustration 34: Linéaire avec ripisylve absente

**La plantation de ripisylve concerne environ 18 280 m de linéaire, soit 8 % du linéaire total prospecté.**

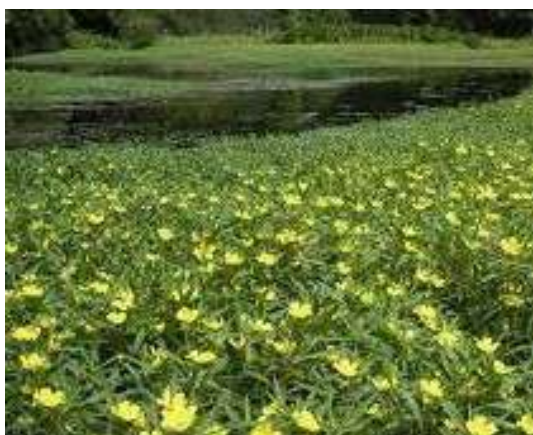
Illustration 37: Tapis de jussie dans un plan d'eau

Deux étangs sont concernés par l'invasion de Jussie : il s'agit de deux plans d'eau en barrage du ruisseau de Courcenay, un affluent rive droite de la Bouzanne aval au niveau du lieu-dit du Petit Boisé. Le premier étang à l'amont est totalement envahi de jussie. Le second à l'aval est envahi à 50 % de sa superficie. La surface de jussie à éradiquer est estimée à environ 20 500 m<sup>2</sup> pour les deux étangs.

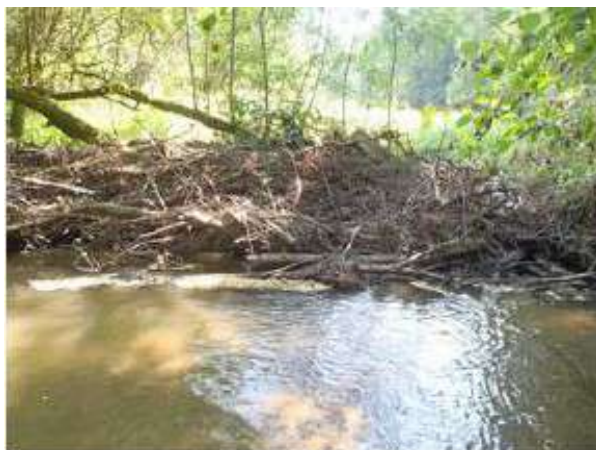
Illustration 42: Embâcle majeur

Pour des embâcles dont le diamètre est compris entre 0,20 et 0,50 m, le matériel utilisé sera du matériel léger (tronçonneuse). Pour les embâcles dont le diamètre est supérieur à 0,50 m, leur enlèvement peut nécessiter du matériel plus « lourd » (mini-pelle ou treuil par exemple) pour les lever et/ou les tirer.

**L'ensemble des embâcles majeurs nécessite d'être enlevés. Le Gourdon est celui qui en possède le plus sur le territoire.**

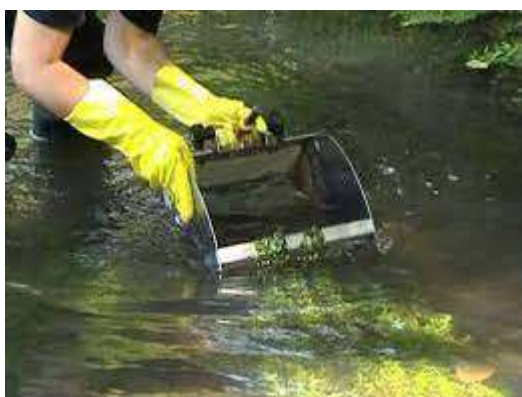
Illustration 43: Prélèvement pour IBG

L'Indice Biologique Global Normalisé (IBGN) est une méthode d'évaluation de la qualité générale d'un cours d'eau au moyen d'une analyse de la macrofaune benthique qui est considérée comme une expression synthétique de la qualité générale du cours d'eau.

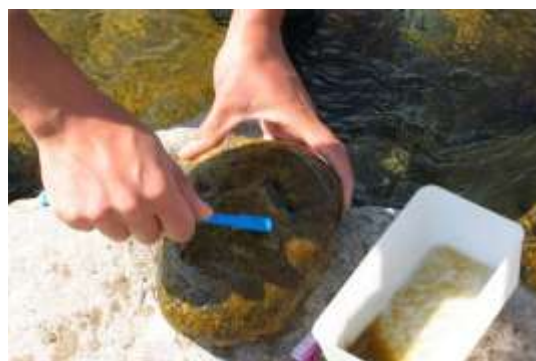
Illustration 44: Prélèvement pour l'IBD

L'Indice Biologique Diatomées (IBD) est un indice de l'état des écosystèmes lotiques basé sur la communauté de diatomées. Les diatomées sont des algues microscopiques brunes constituées d'un squelette siliceux. Elles sont une composante majeure du peuplement algal des cours d'eau et des plans d'eau. Considérées comme étant les algues les plus sensibles aux conditions environnementales, elles réagissent aux pollutions organiques, nutritives (azote, phosphore), salines, etc.

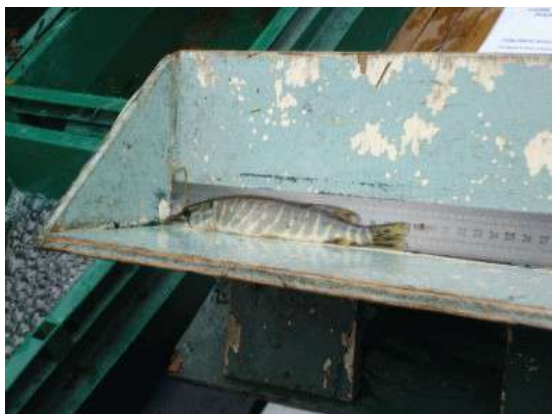
Illustration 46: Mesure du poisson lors d'un IPR

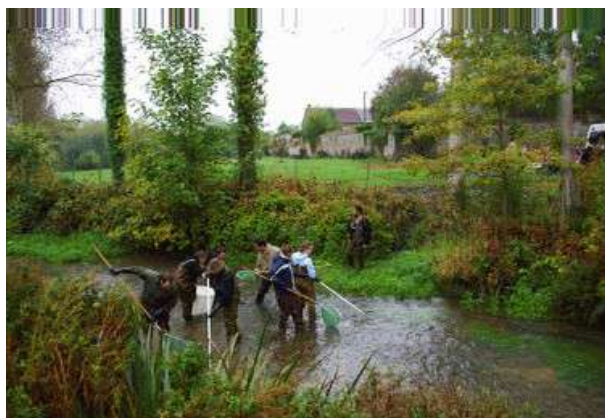
Illustration 45: Pêche électrique

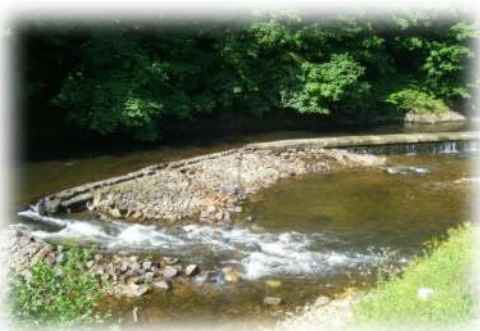
Cette technique peut être combinée avec la gestion par manœuvre de vanne (voir paragraphe suivant 5.2.3). Sur les ouvrages de la Bouzanne, l'arasement partiel d'un seuil implique de réduire sa cote de quelques dizaines de centimètres.

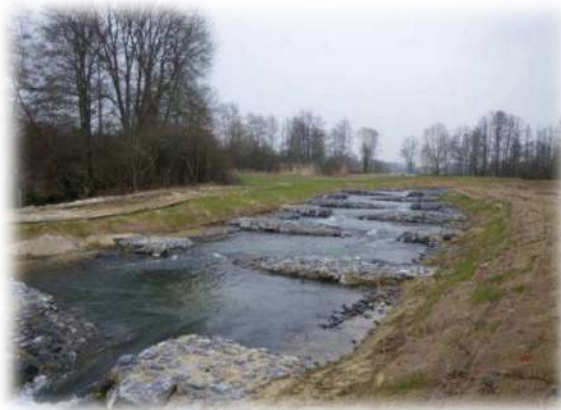
Le principe de la passe à bassins successifs est de diviser le dénivelé total du barrage en une série de chutes, afin de former un « escalier hydraulique » compatible avec la capacité de nage du poisson. Les chutes sont contrôlées par des cloisons qui séparent des bassins. Ces derniers ont pour fonction de dissiper l'énergie de la chute et d'assurer une zone de repos au poisson.

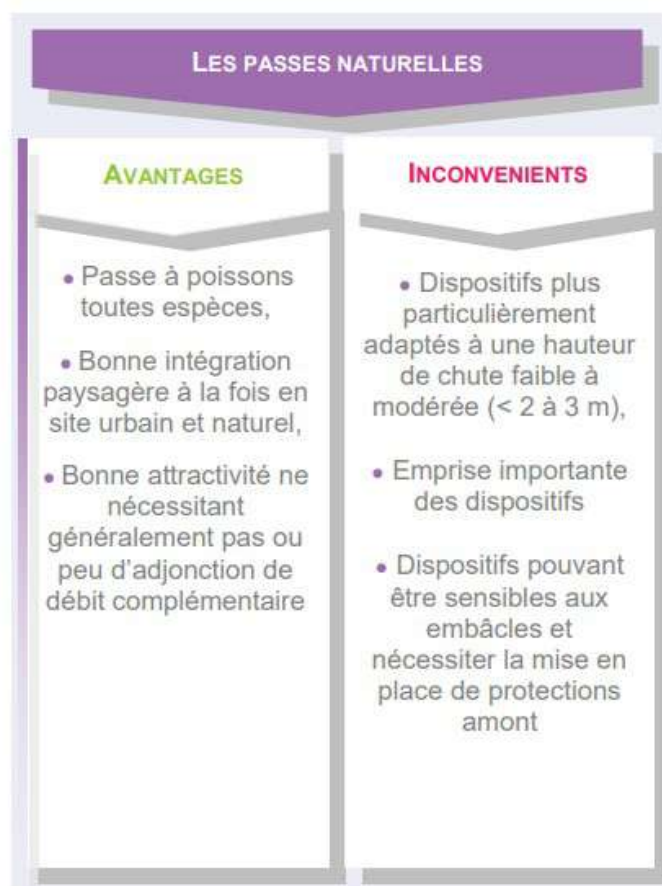
Illustration 47: Avantages et inconvénients des passes à poissons  
(source : VNF)

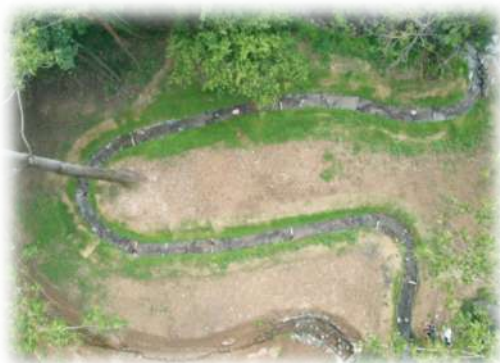
Une rivière de contournement est un type de passe à poissons restituant le plus fidèlement possible les caractéristiques d'un chenal naturel, en termes de profil en long (pente faible), de profils en travers et des spécificités du lit (granulométrie). Ce type d'aménagement bénéficie d'une excellente intégration paysagère et présente l'avantage d'être franchissable pour la plupart des espèces piscicoles. En revanche, il nécessite une forte emprise foncière et reste un aménagement coûteux.

Afin de limiter les impacts sur la ligne d'eau, la mise en place de la rivière de contournement sera réalisée en pente douce (limitation des érosions).

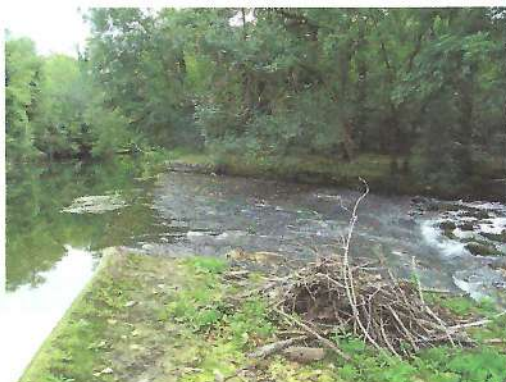
Le seuil de prise d'eau du moulin est un déversoir à paroi inclinée en pierres maçonnées et en enrochement libre, haut de 1 mètre. D'une largeur de 20 mètres, il permet d'alimenter le bief, en rive droite. Le seuil a été retravaillé dans les années 1980 (1983-1984 : DUP (déclaration d'utilité publique) d'arasement partiel des ouvrages sur la Bouzanne aval, écrêtement).

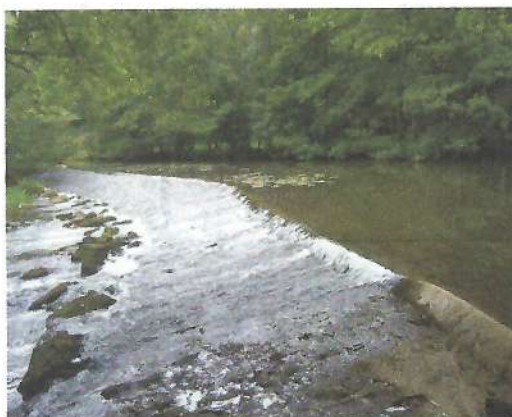
La hauteur de chute de 1,2 mètre, et la longueur du seuil (environ 100 mètres), en font actuellement un obstacle à la continuité écologique.

Comme une partie des ouvrages à l'aval de la Bouzanne, le seuil a été retravaillé dans les années 1980 (1983-1984 : DUP d'arasement partiel des ouvrages sur la Bouzanne aval, écrêtement). Des palplanches ont également été ajoutées en rive gauche du bief.

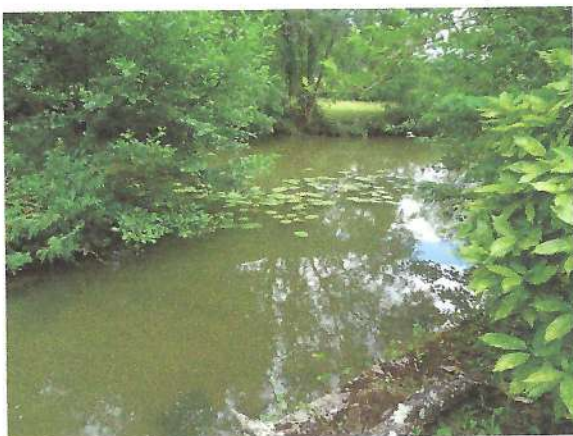
Le seuil du [REDACTED] est un déversoir incliné tenu par une indivision de 5 propriétaires différents. Il permet d'alimenter, en rive droite, un bief, sur lequel est implanté un moulin. Ce dernier n'est aujourd'hui plus en fonctionnement, mais le bâtiment a été réhabilité et est habitable. La hauteur de chute est comprise entre 1 et 1,5 mètre, et la longueur du seuil est d'environ 20 mètres.

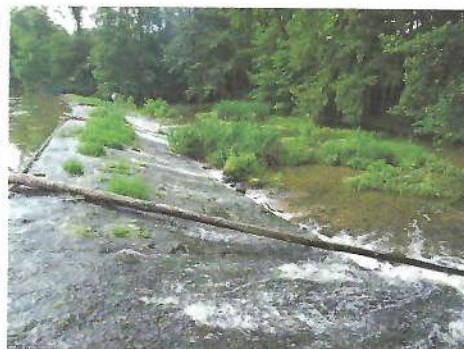
Le seuil de prise d'eau du moulin est un déversoir à paroi inclinée en pierres maçonnées haut de 1,3 mètre. D'une largeur de 60 mètres, il permet d'alimenter le bief, en rive droite. Le seuil a été retravaillé dans les années 1980 (1983-1984 : DUP d'arasement partiel des ouvrages sur la Bouzanne aval, écrêtement). Il possède cependant de la végétation herbacée sur son radier (état médiocre).

Une pelle de décharge de grande taille est présente, en continuité du seuil, à proximité de l'ancien moulin.

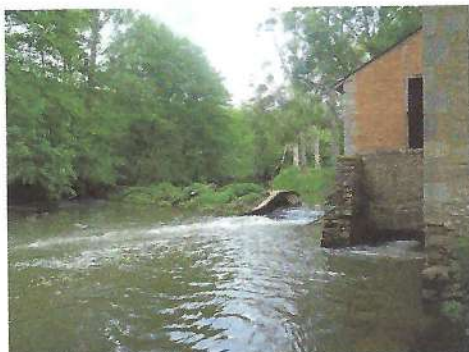
Le seuil de prise d'eau du moulin est un déversoir à paroi inclinée en pierres maçonnées haut de 1,45 mètre. D'une largeur de 28 mètres, il permet d'alimenter le moulin en rive gauche. Le seuil a été retravaillé dans les années 1980 (1983-1984 : DUP d'arasement partiel des ouvrages sur la Bouzanne aval, écrêtement). Il possède cependant de la végétation herbacée sur son radier (état « moyen »).

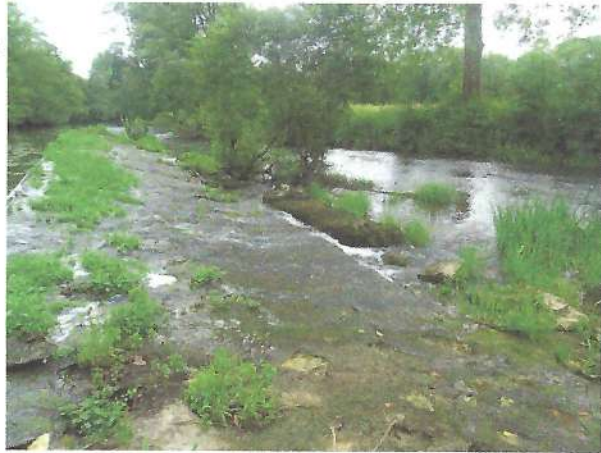
Le seuil du [REDACTED] est un déversoir incliné, constitué de pierres maçonnées. Il permet d'alimenter en rive droite un bief. Le moulin n'est aujourd'hui plus en fonctionnement. Le seuil a été retravaillé dans les années 1980 (1983-1984 : DUP d'arasement partiel des ouvrages sur la Bouzanne aval, écrêtement). Il possède cependant de la végétation ligneuse et herbacée sur son radier.

Trois pelles de décharges sont présentes, en continuité du seuil, à proximité de l'ancien moulin. Elles sont fonctionnelles et utilisées périodiquement par le propriétaire pour entretenir son bief.

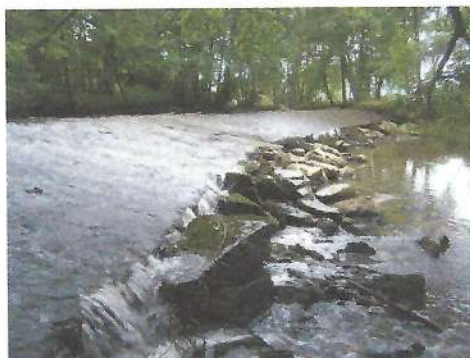
Le seuil permettant l'alimentation du bief du [REDACTED] fait 33 mètres de large. Il s'agit d'un déversoir à paroi inclinée constitué de pierres maçonnées et d'une couche béton. La hauteur de chute est de 1,5 mètre. Son état général est « moyen » (effondrement du radier, affouillement important). Le seuil a été retravaillé dans les années 1980 (1983-1984 : DUP d'arasement partiel des ouvrages sur la Bouzanne aval, écrêtement).

Deux pelles de décharge sont présentes au niveau d'un autre seuil de décharge à côté du [REDACTED]. Elles sont en bon état. Elles sont fonctionnelles et utilisées périodiquement par le propriétaire pour entretenir son bief.

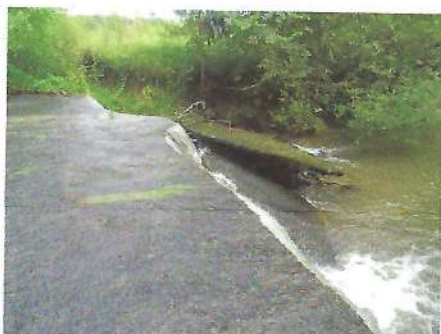
Le seuil permettant l'alimentation du bief du [REDACTED] mesure 20 mètres de large. Il s'agit d'un déversoir à paroi inclinée constitué d'enrochements et d'une couche superficielle en béton. La hauteur de chute est de 1,5 mètre. Son état général est « mauvais », (effondrement du radier, affouillement important à l'aval)
