Étude préalable au contrat territorial du bassin de la Bouzanne

PHASE 3

« Diagnostic des ouvrages prioritaires (Grenelle) et autres ouvrages ROE »

Septembre
2020

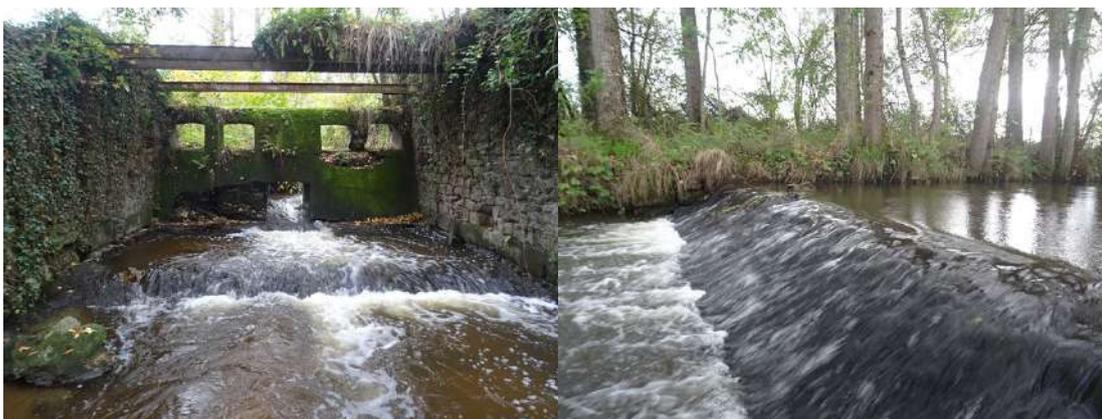
Illustration 5: Ouvrages sur la Bouzanne

L'effet « retenue » se traduit donc par une homogénéité des habitats aquatiques avec des berges abruptes et uniformes, un lit plus envasé, et des écoulements homogènes. Les variations saisonnières des débits sont atténuées, les petites crues supprimées. Cette perte d'habitats se caractérise par une population piscicole et invertébrée moins diversifiée.

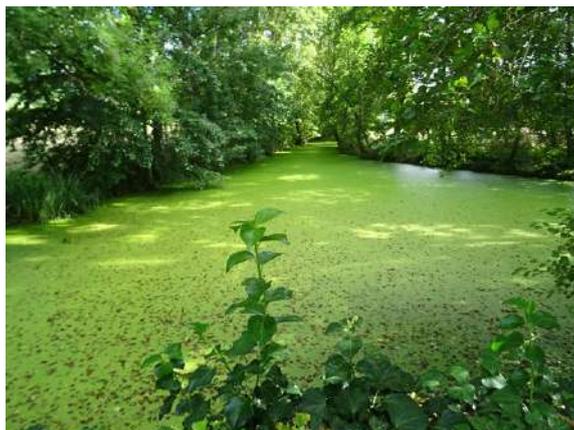
Le phénomène d'eutrophisation, lié à la richesse en phosphore de l'eau, peut être accentué par ces retenues. Celles-ci contribuent au réchauffement et à la désoxygénation de l'eau en période estivale. Ce phénomène d'eutrophisation se traduit par un développement d'algues excessif, très présent sur la Bouzanne en période estivale.

Illustration 6: Exemple d'eutrophisation sur la Bouzanne (Forges)

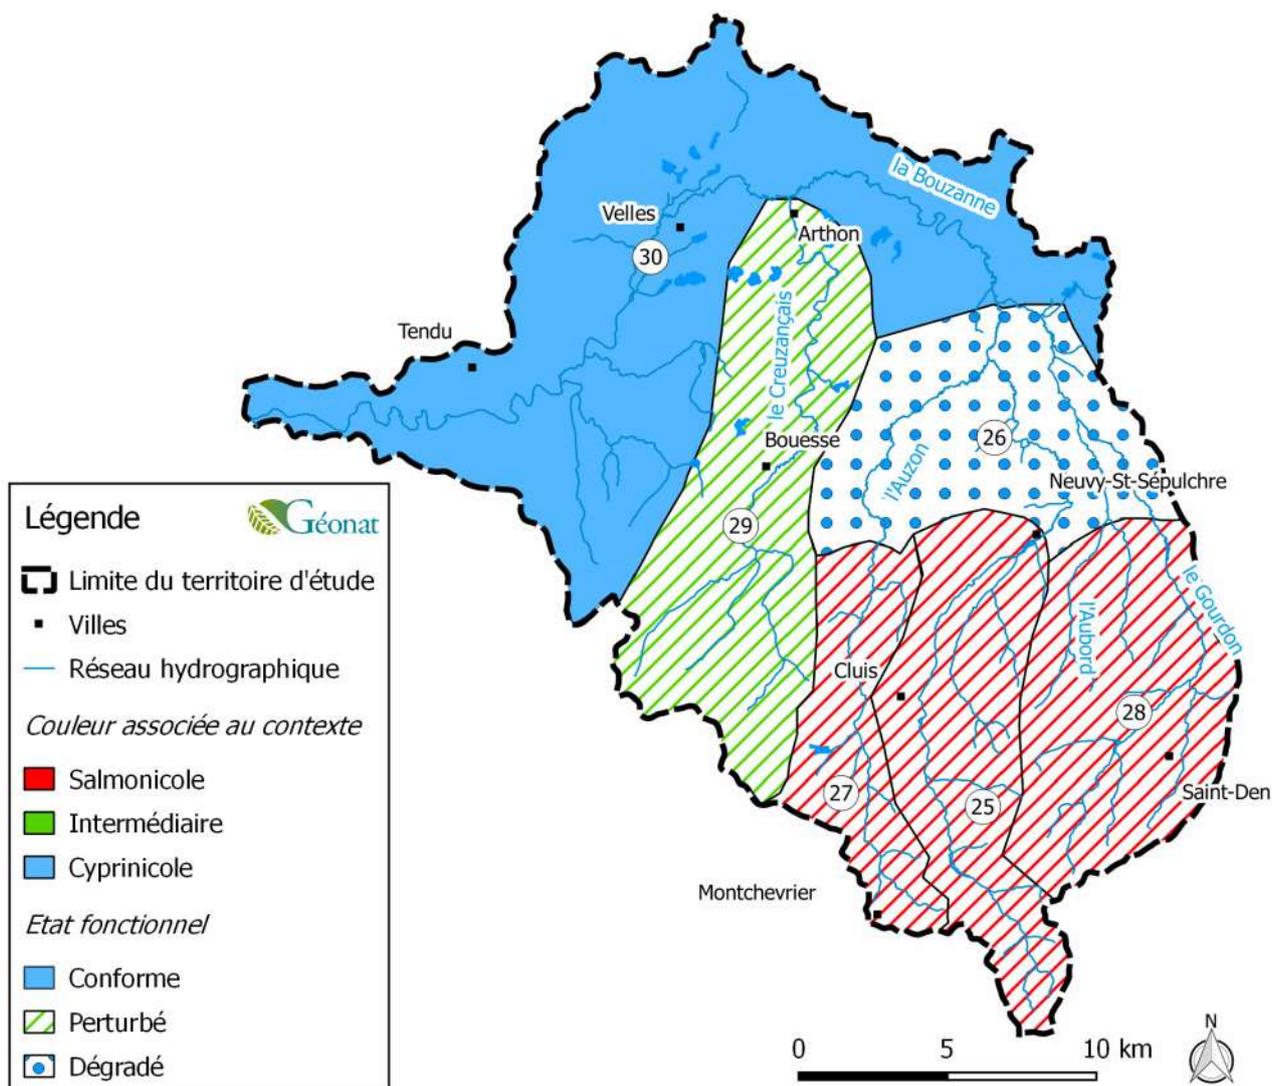
Illustration 7: Contextes et domaines piscicoles définis sur le PDPG de 1997 (Fédération de Pêche de l'Indre, 1997)

Le PDPG en vigueur sur le département de l'Indre propose des objectifs de gestion d'espèces piscicoles. Plusieurs types de contextes piscicoles sont présents sur le territoire : contexte salmonicole, contexte intermédiaire, contexte cyprinicole. L'état biologique des populations piscicoles y est également indiqué (conformes, perturbés ou dégradés) (voir carte ci-après) :

Sur la Bouzanne aval (contexte n°30), le domaine est cyprinicole, l'espèce repère est le brochet. Les écoulements sont lents avec un cours d'eau qui a un profil très sinueux au milieu de prairies. Des déversoirs de moulins ralentissent et réchauffent les eaux. Lors des hivers humides, la Bouzanne déborde facilement inondant les prairies riveraines et offrant aux brochets des zones de frayères intéressantes. La commune de Velles est le secteur le plus intéressant pour le frai. Le PDPG fait mention de dégradations morphologiques (travaux hydrauliques), de sécheresses hivernales fréquentes et d'obstacles bloquants pour les espèces piscicoles migratrices.

Sur le Creuzançais (contexte n°29), le secteur est intermédiaire à cyprinicole dont les espèces repères sont les cyprinidés rhéophiles (barbeaux, vandoises...). Des dégradations morphologiques, des rejets près de Bouesse, des pollutions diffuses (porcheries, étangs, drainages...) et des étiages sévères sont identifiés comme les causes d'un contexte piscicole perturbé.

Tout comme le Gourdon amont, l'Auzon amont (contexte n°27) est un contexte piscicole salmonicole perturbé. Les facteurs limitants sont des dégradations morphologiques, un manque d'entretien (abandon), de nombreux étangs (altération de la qualité de l'eau) et des étiages sévères. Ce cours d'eau subit des pollutions diffuses à l'échelle du bassin versant (étangs, agriculture...).

La Bouzanne amont (contexte n°25) est également un domaine salmonicole perturbé. Les linéaires de cours d'eau sont dégradés par la présence d'obstacles à la migration et d'étangs (dégradation de la qualité de l'eau, obstacles...). Une carrière située à proximité de Cluis augmente la charge en MES du cours d'eau et cause un colmatage du lit mineur anormal. Cette problématique semble avoir été résolue (amélioration des méthodes d'exploitations).

En ce qui concerne la Bouzanne médiane, l'Auzon et le Gourdon aval (contexte n°26), ce sont des secteurs cyprinicoles dégradés. Des opérations de curage et de recalibrage ont eu des impacts sur la morphologie des cours d'eau : les habitats sont homogènes et de qualité médiocre (berges érodées, lit élargi et ensablé...). Les étiages sévères sont amplifiés par l'irrigation agricole.

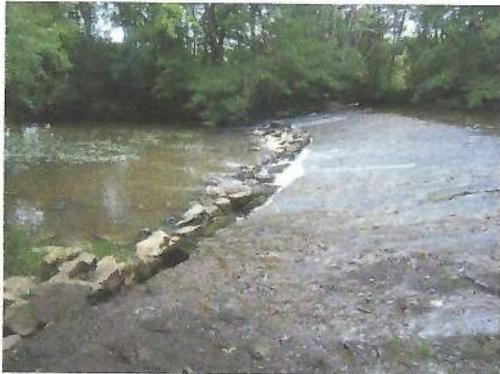
Respectivement 23 % et 14 % des 81 ouvrages ROE ont été diagnostiqués en « moyen » et « mauvais état ». La cause principale de dégradation des ouvrages est un affouillement présent à l'aval d'un certain nombre d'entre eux (31 % des ouvrages ROE observés). L'affouillement est le creusement de fosses par des eaux courantes au niveau du lit d'un cours d'eau, des berges, des falaises ou des ouvrages d'art (digues, piles de

Illustration 9: Affouillement à l'aval du seuil de [redacted]

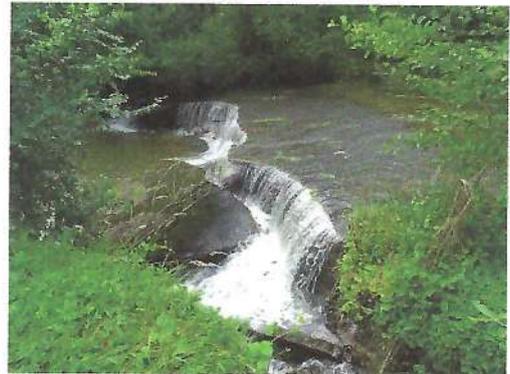
pont, etc.). L'aval des coursiers de déversoir est partiellement ou totalement effondré. Le radier en béton est parfois affaissé, les coursiers en pierres maçonnés délités et une fosse d'affouillement de profondeur variable selon l'ouvrage est visible à l'aval immédiat de l'ouvrage.

Illustration 10: Affouillement et effondrement de l'aval du seuil amont de [redacted]

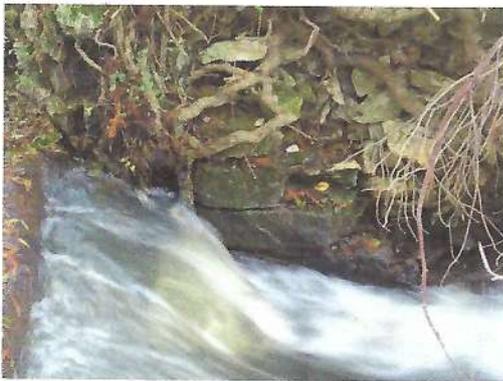
La végétation ligneuse non entretenue à proximité des ouvrages est la seconde cause de dégradation principale observée. Les réseaux racinaires des ligneux provoquent une déstabilisation de l'ouvrage et un déchaussement du radier et/ou des murets latéraux. Les ouvrages en « mauvais état » et « en ruine » sont généralement envahis par la végétation autochtone.

Illustration 12: Radier et muret en pierre dégradés par la végétation - [redacted]

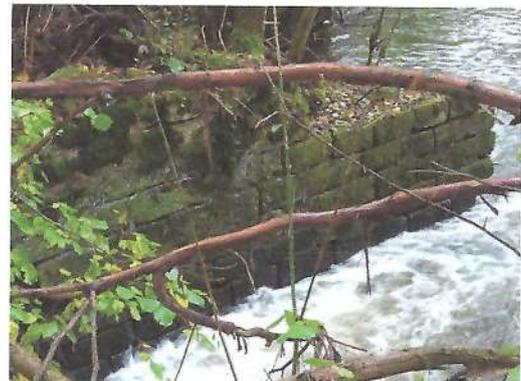
Illustration 11: Radier et muret en pierre dégradés par la végétation - [redacted]

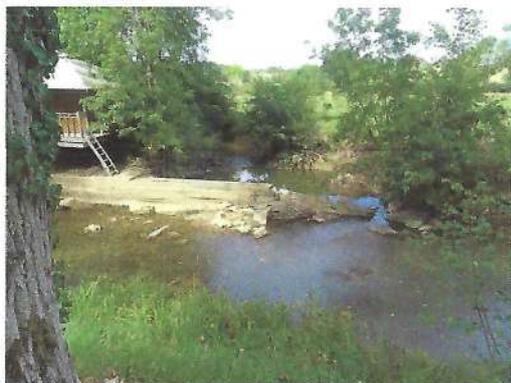
Viennent ensuite des causes de déchaussement (déversoir en pierres maçonnées déchaussées) pour 13 % des ouvrages ROE prospectés, la présence d'une brèche (ouverture/fissure importante dans la crête de seuil, voir dans le seuil tout entier) pour 8 % d'entre eux, ou encore la présence de renards hydrauliques dans les seuils (4%). Un renard hydraulique est un phénomène d'érosion interne qui se produit dans un ouvrage hydraulique de l'aval vers l'amont.

Illustration 14: Brèche dans le [redacted]

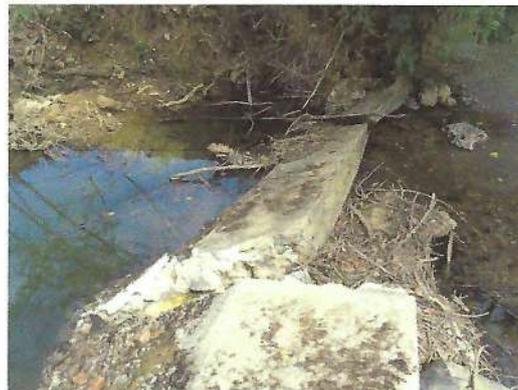
Illustration 13: Brèche dans le seuil du [redacted]

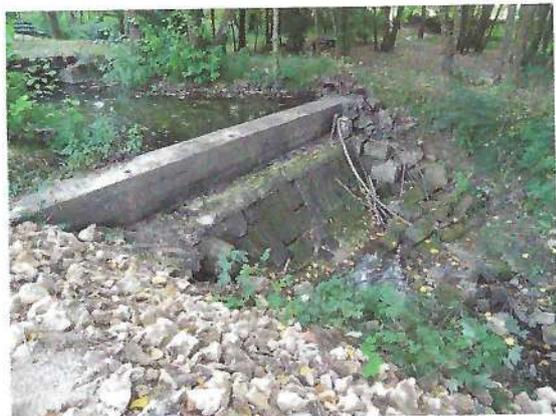
Illustration 17: Seuil en pierre du [redacted]
(roue absente, bâtiment détruit)

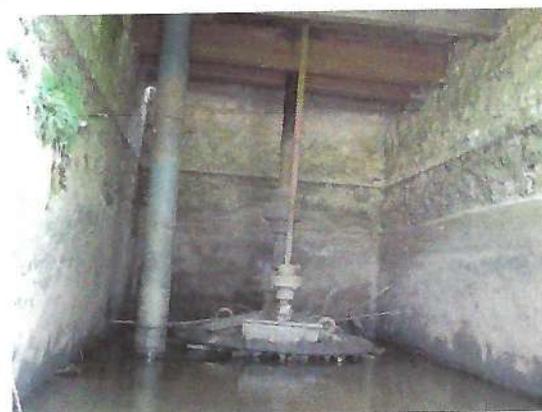
- Moulin avec turbine non fonctionnelle (exemple : ██████████, ██████████) : Le bâtiment du moulin est présent, avec son système (arbres, turbines, génératrices...), cependant inopératif en l'état.

Illustration 19: Arbre du [redacted] (non fonctionnel)

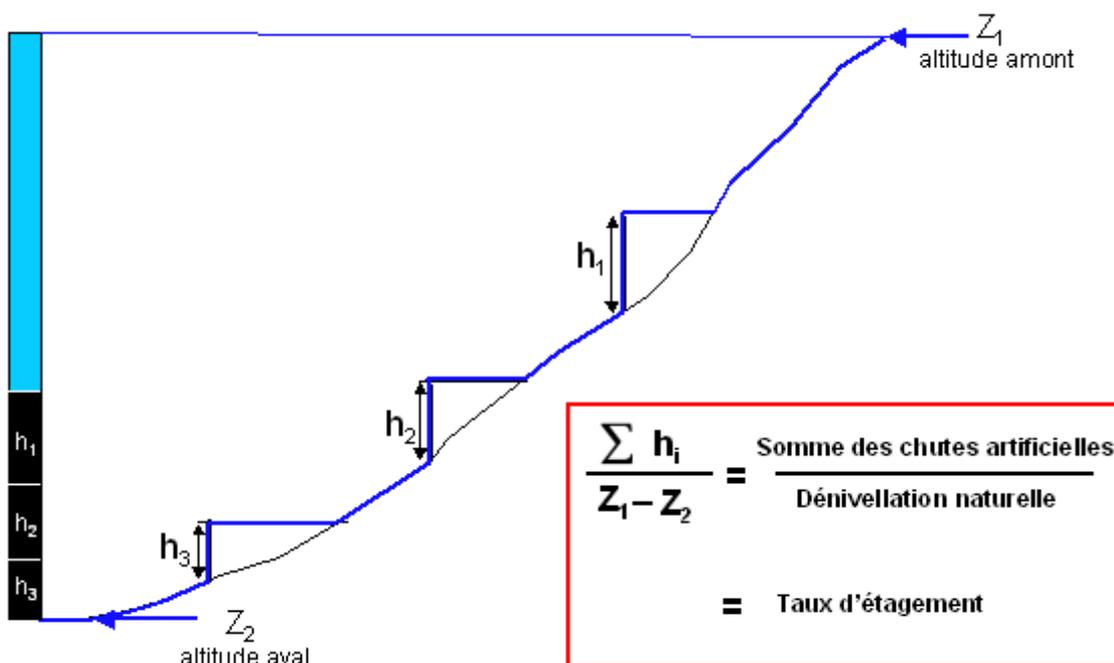
Le taux d'étagement décrit globalement l'altération des conditions d'écoulement dans le cours d'eau. Il intègre indirectement l'incidence de cette altération sur la fonctionnalité des habitats aquatiques du cours d'eau (effet « retenue »).

Figure 1 : Schéma de principe du taux d'étagement (Source : P.STEINBACH, 2009)

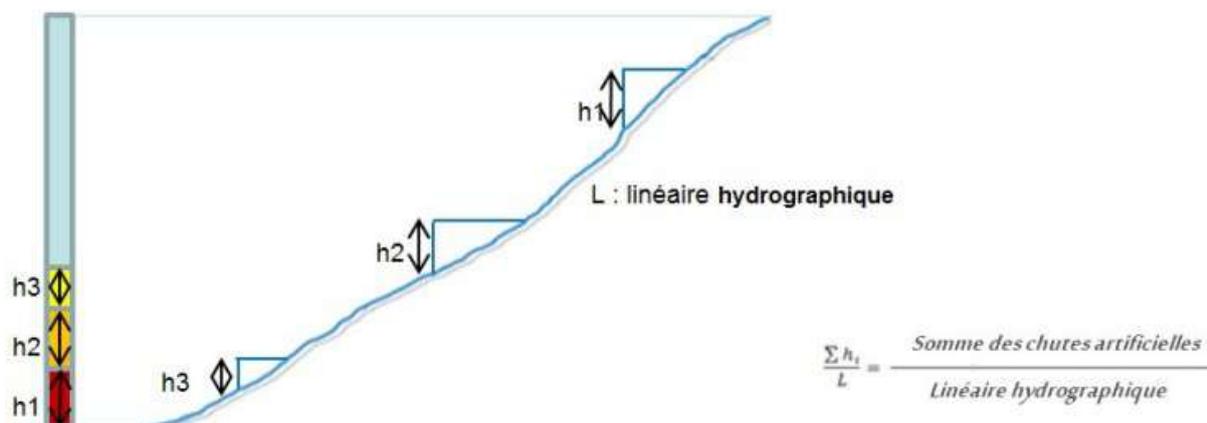
Le taux de fractionnement est le rapport entre le cumul de la hauteur de chute artificielle et la longueur du cours d'eau :

Figure 2: Schéma de principe du taux de fractionnement (Source : P.STEINBACH, 2009)

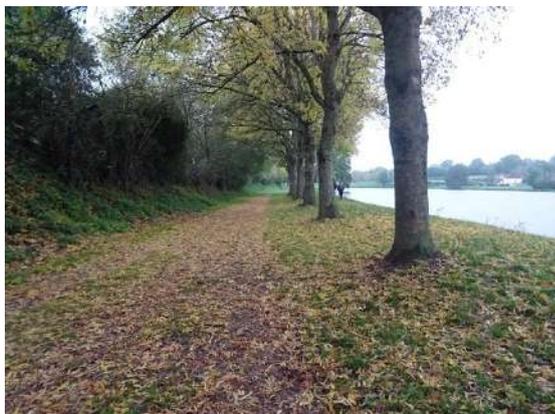
Illustration 21: Végétation rive droite

La rive droite de l'étang possède une végétation ligneuse de feuillus. En rive gauche, aucun arbre n'est présent. Les berges sont enherbées.

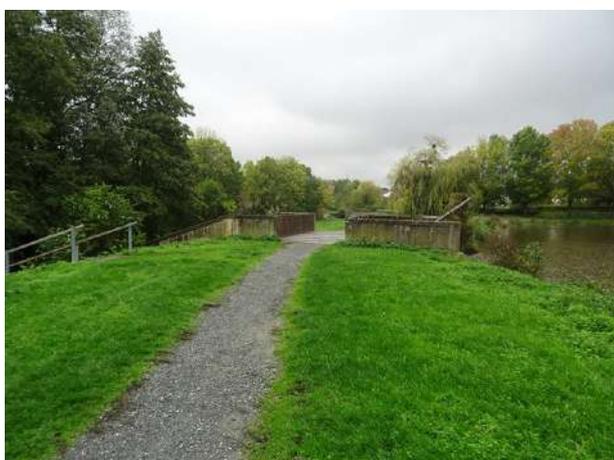
La digue est en terre compactée. Elle est en bon état. Aucune végétation ligneuse est présente sur les parements amont et aval de la digue ainsi que sur la crête de digue.

Illustration 23 : Crête de digue avec passerelle et déversoir

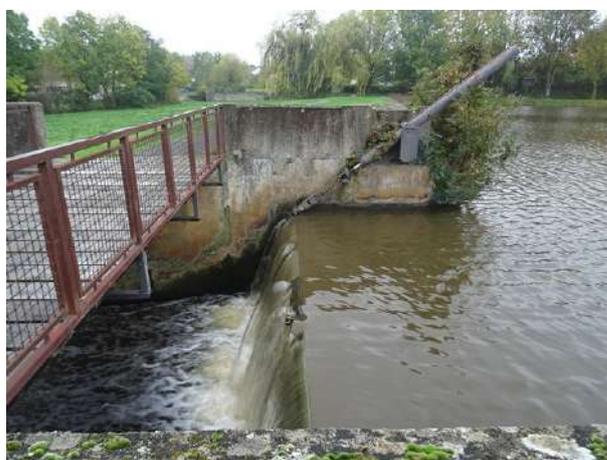
Illustration 24 : passerelle avec passage sur le déversoir

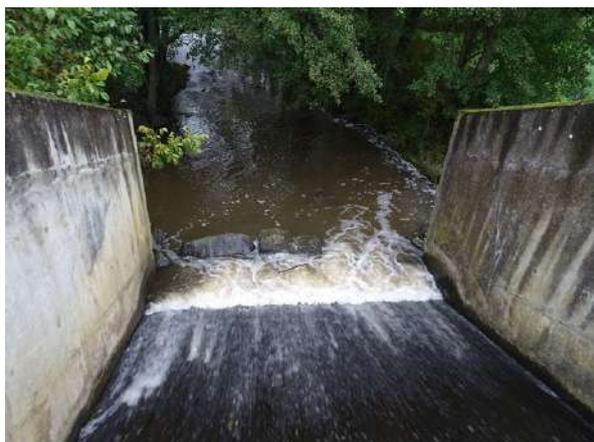
Le plan d'eau est actuellement équipé d'un déversoir à clapet automatique, en bon état.

Illustration 25: Vue aval du déversoir

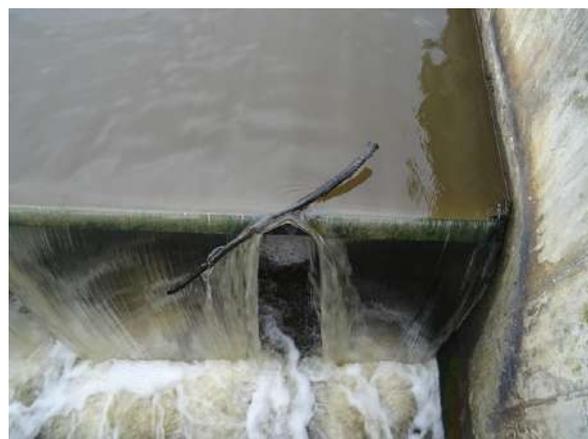
Illustration 26: Clapet

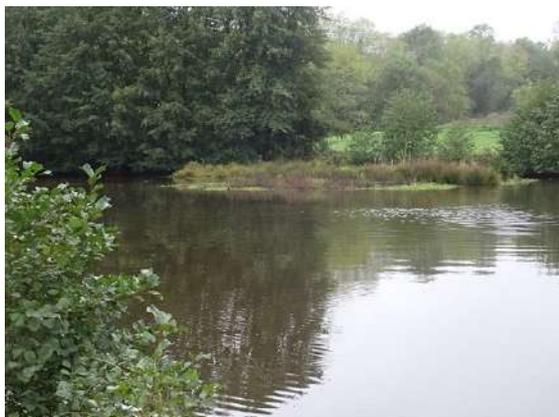
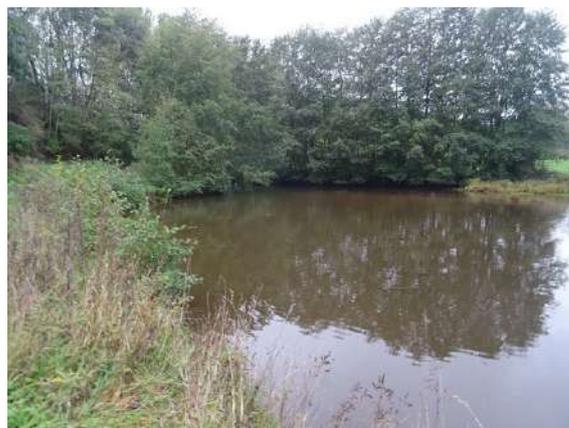
Actuellement, l'ouvrage est particulièrement rempli de sédiments (sables, limons, argiles). Jusqu'à 1,8 m de sables sont présents, et 1,2 m pour les fines (limons, argiles).

Illustration 29: Dessableur amont

Illustration 28: Dessableur amont

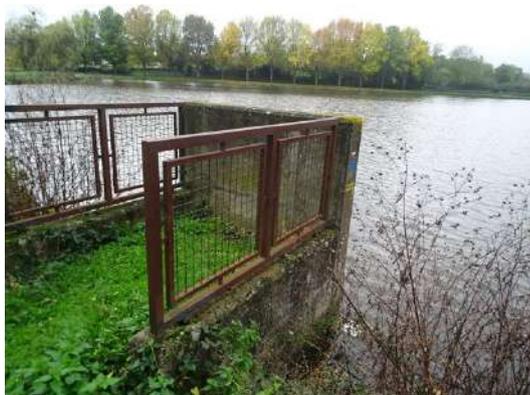
Un moulin est situé à l'aval de l'étang de Neuvy, en rive gauche de la Bouzanne. Une prise d'eau a été construite depuis l'étang. Elle est située en rive droite, à environ 40 m du déversoir. Le busage de la prise d'eau traverse la digue pour se rejeter en rive gauche de la Bouzanne, du côté du moulin.

Illustration 31: Prise d'eau

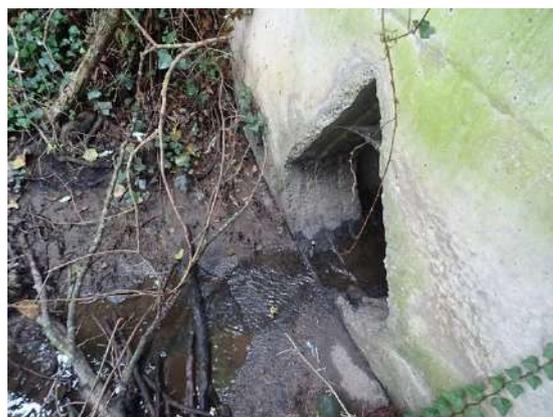
Illustration 30: Sortie du busage, après passage sous la digue.

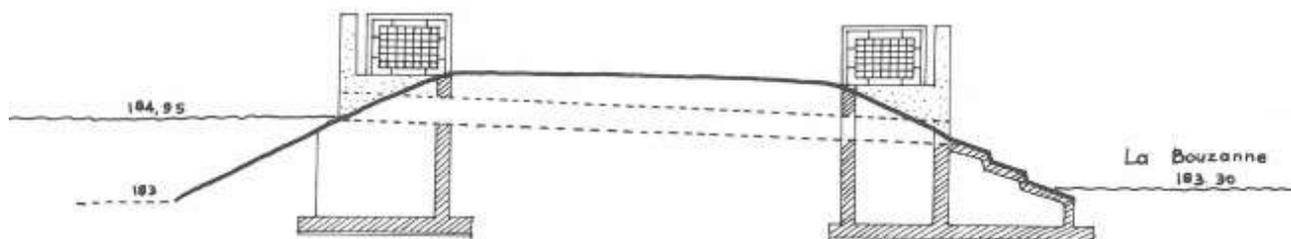
Illustration 32: Buse d'alimentation de l'ancien moulin, rive gauche de la Bouzanne (croquis du service départemental de l'architecture de l'Indre)

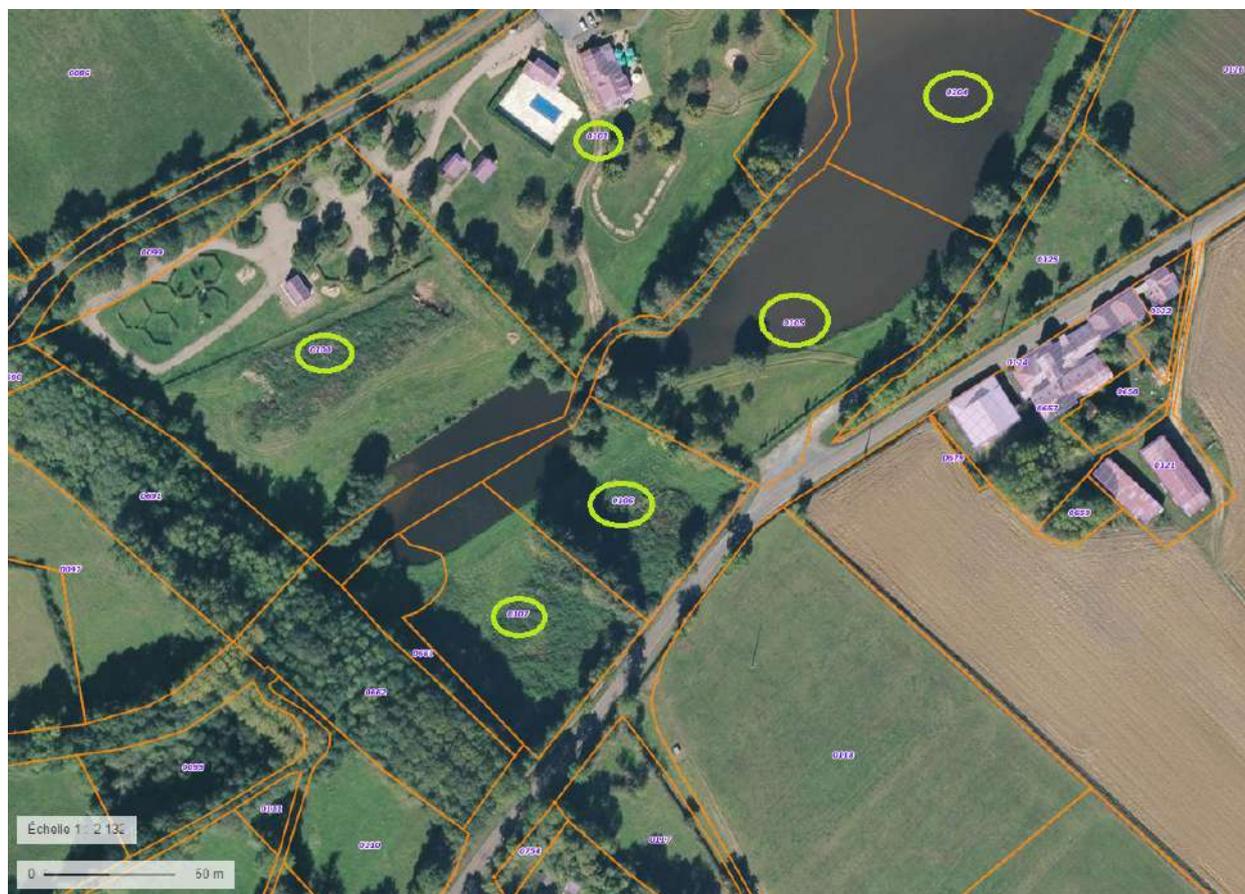
Illustration 34: Parcelles communales - amont de l'étang

La commune de Neuvy possède les parcelles suivantes (cerclées en vert sur les cartes ci-dessous) :

L'emprise foncière en rive droite n'est pas une contrainte majeure.

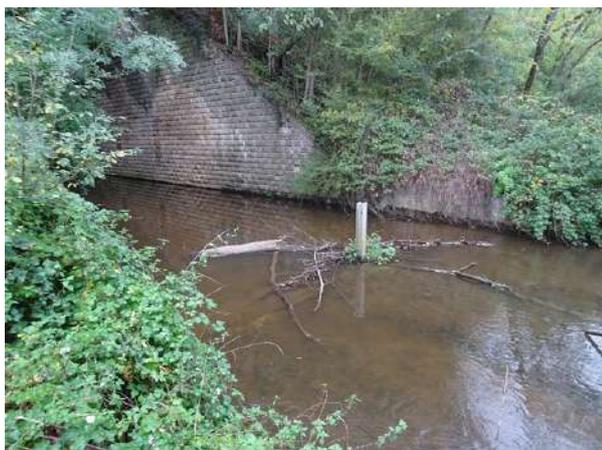
- Un ouvrage de répartition amont (schéma de principe en guise d'exemple en annexe 7a) serait installé à l'aval immédiat du radier de pont SNCF désaffecté, et avant le dessableur. Il existe d'ores et déjà un socle en dur au niveau du pont. Ce socle serait utilisé pour y installer l'ouvrage de répartition. En période d'étiage, son rôle serait de répartir prioritairement les eaux du débit réservé (39,5 l/s) vers la dérivation à ciel ouvert. En moyenne eaux, les eaux sont réparties de la façon suivante : tiers du module côté étang et deux tiers du module vers la dérivation. En période de crue, la majorité des eaux s'écoulent vers l'étang avant de protéger la dérivation.

Illustration 37: Radier de pont SNCF

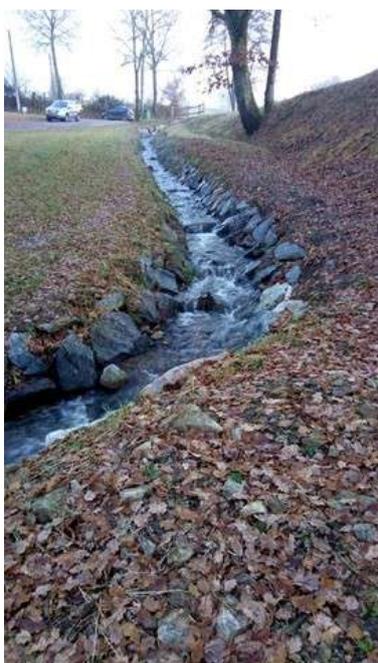
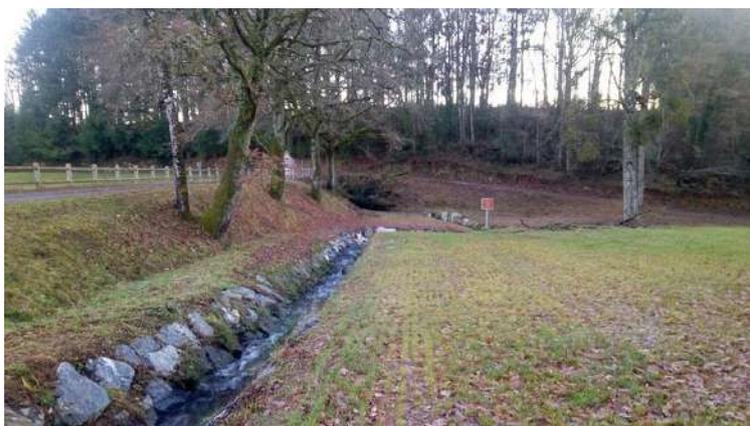
- Le fond de la dérivation serait stabilisé avec des enrochements de Ø 200-400 mm.
- La dérivation adopterait une configuration méandrique pour une meilleure intégration paysagère. Un fascinage ponctuel au niveau des méandres serait installé afin de stabiliser les berges de la dérivation. Cette technique de génie végétal repose sur l'utilisation de branches inertes ou vivantes calées derrière des pieux en berge afin de lutter contre l'érosion du pied de berge. Des espèces comme le saule sont utilisées pour le fascinage. Les branches de saule sont empilées à l'aide d'une fagoteuse. Les branches sont liées ensemble. Les fascines sont généralement fixées tous les mètres, avec des pieux de saule ou de châtaignier comme support. L'arrière des fascines est remblayée afin de maintenir l'humidité et ainsi leur permettre de croître.

Illustration 38: Exemple d'une dérivation à ciel ouvert en pied de digue, avec enrochement de stabilisation (source : géonat)

- La pente de la dérivation ne doit pas être trop forte, ni trop faible. Une pente de 0,2 % permettrait donc de :
 - ◆ Créer un écoulement suffisant pour limiter le colmatage par les sédiments.
 - ◆ Ne pas se retrouver avec un creusement trop important au niveau de la digue. Avec une dérivation de 750 m et une pente de 0,2 %, la différence de hauteur entre le départ et l'arrivée de la dérivation au niveau de la digue est de 1,5 m.

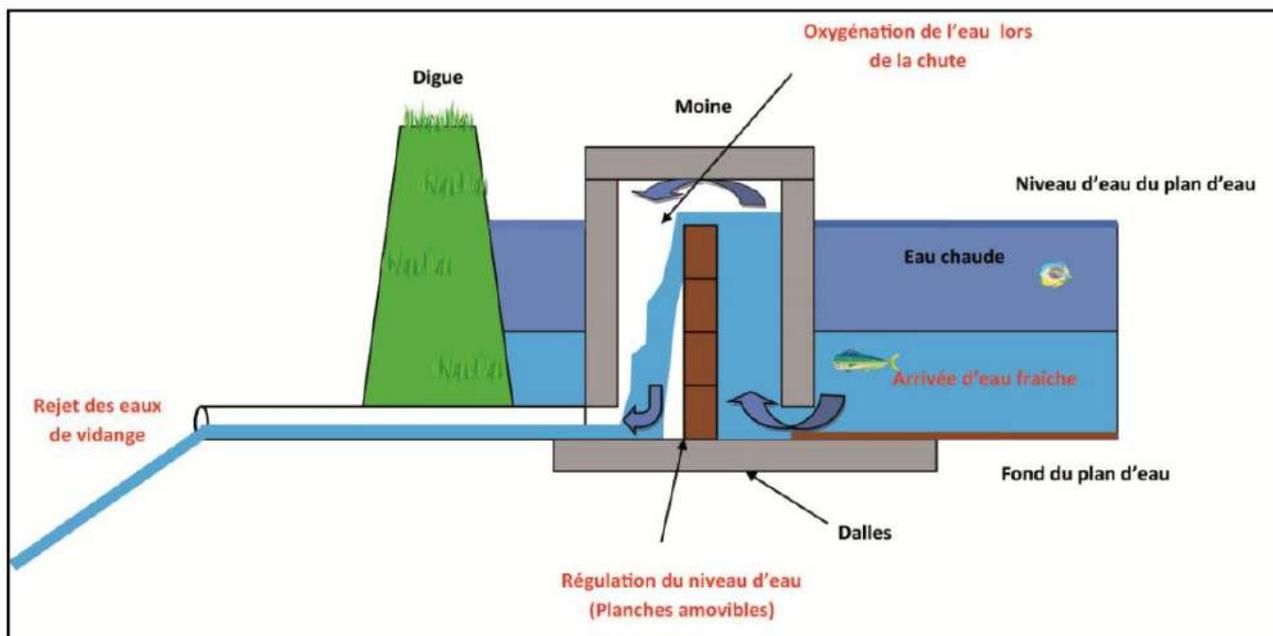
- Buse, diamètre 300 mm
- pente : 0,5 %

Illustration 39: Exemple de schématisation de moine
