# Étude préalable au contrat territorial du bassin de la Bouzanne

## PHASE 2

« Diagnostic partagé »

*Janvier 2020*

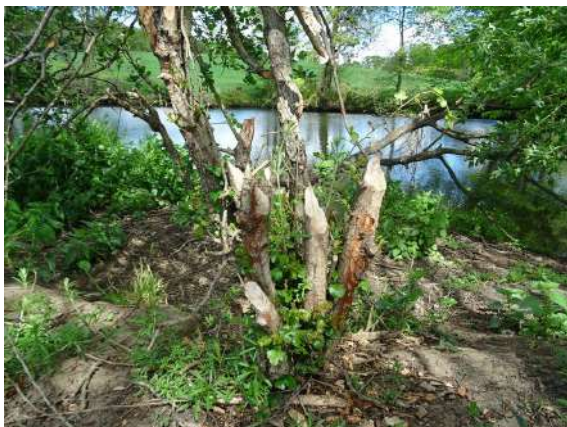
Le castor est présent sur le bassin versant de la Bouzanne. Des signes de son passage ont été relevés sur le terrain (voir illustrations et carte ci-après). Des troncs rongés, des arbres abattus et des branches taillées « en crayon », ont été observés à plusieurs endroits :

Illustration 16: Arbustes taillés en "crayon" par le castor (Bouzanne, BOUZ1399)

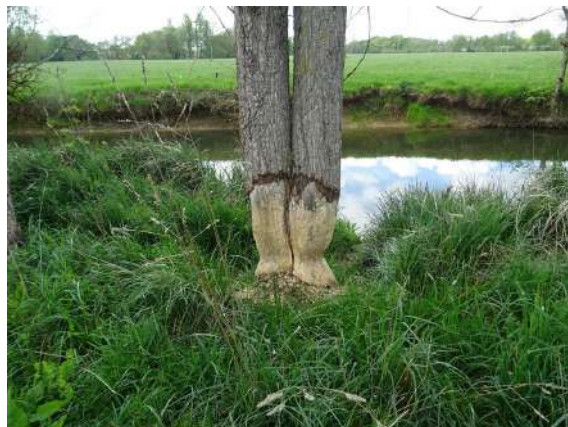
Illustration 17: Arbres rongés (Bouzanne, BOUZ1484)

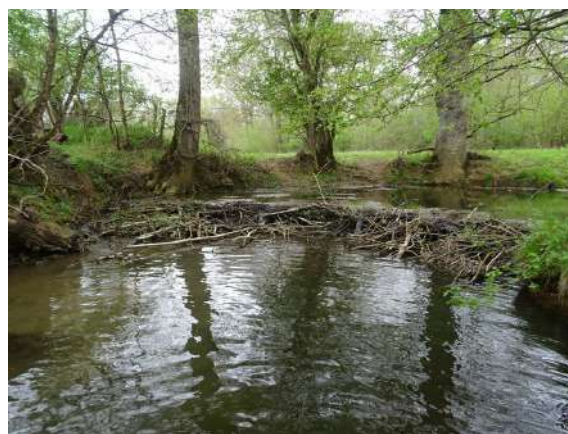
De plus, un barrage créé par le castor a été repéré sur le Creuzançais (voir illustration ci-après) :

Illustration 19: Barrage de castor sur le Creuzançais (CRE279)

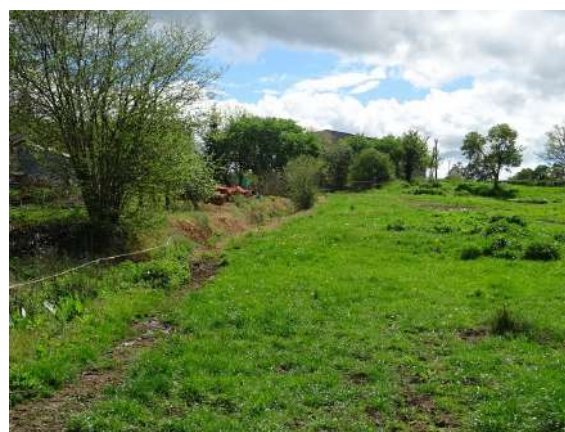
Illustration 25: Utilisation de désherbant (Bouzanne, BOUZ1381)

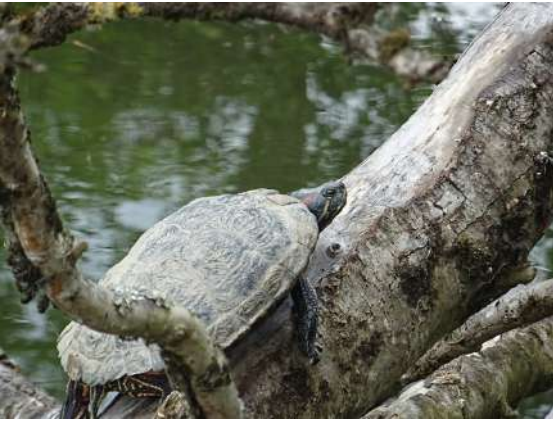
Illustration 27: Tortue de Floride (Bouzanne, BOUZ1511)

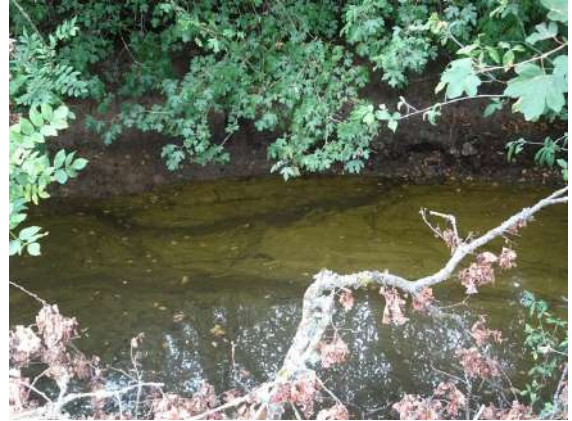
Illustration 26: Cours d'eau avec dépôts jaunâtres (Creuzançais, CRE228)

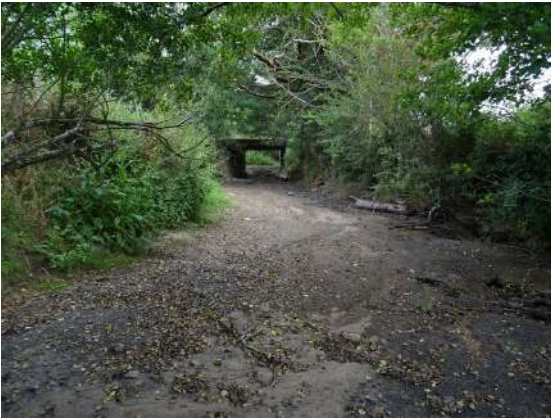
Illustration 28: Absence d'écoulement (Bouzanne, BOUZ970)

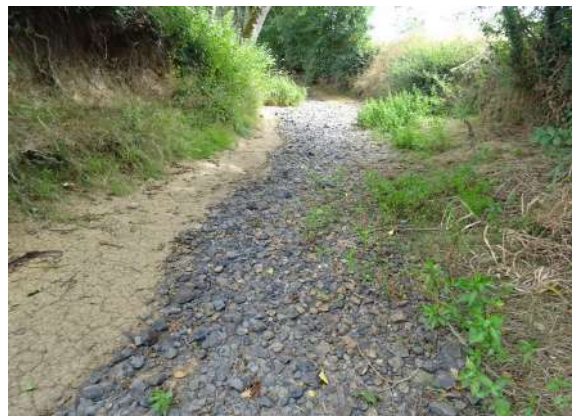
Illustration 29: Absence d'écoulement (Auzon, AUZ723)

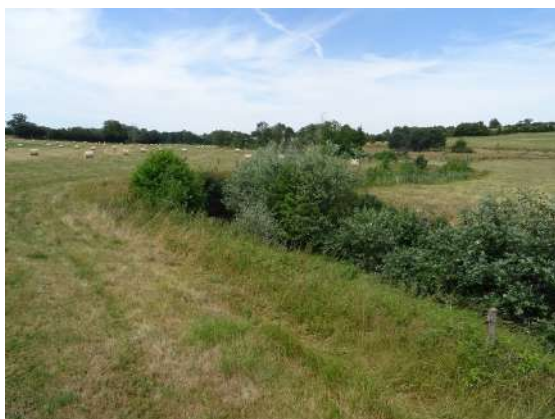
Illustration 30: Absence de ripisylve (Bouzanne, BOUZ793)

Enfin, l'absence de ripisylve sur près de 8,2 % du linéaire (environ 18,6 km) occasionne des dégradations sur les berges et le lit mineur, responsables de l'altération d'habitats aquatiques.

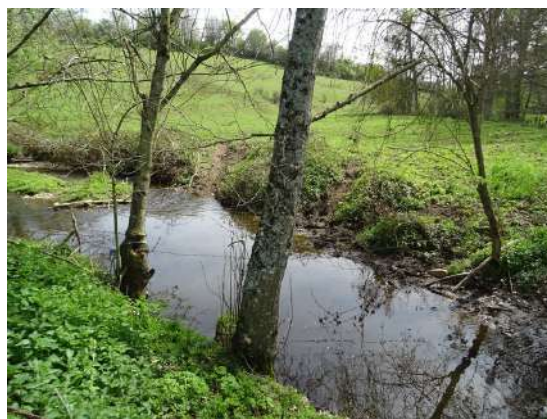
Illustration 31: Ripisylve clairsemée (Bouzanne, BOUZ524)

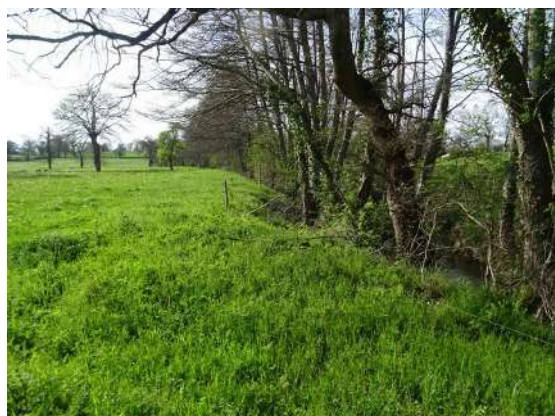
Illustration 32: Ripisylve moyennement dense (Bouzanne, BOUZ862)

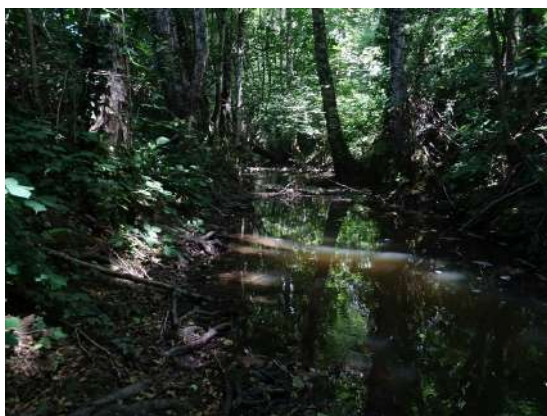
Illustration 33: Ripisylve dense (Bouzanne, BOUZ478)

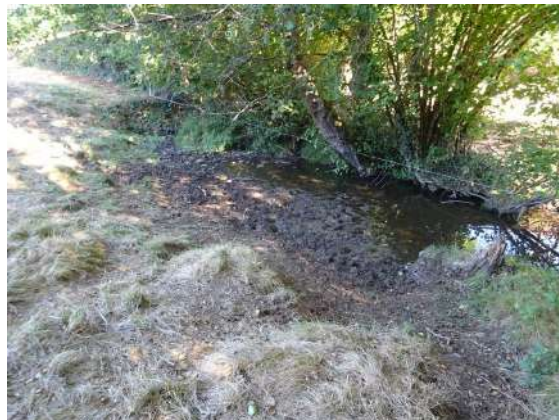
Illustration 34: Piétinement (Auzon, AUZ155)

Ce piétinement est responsable de la dégradation des berges et du lit des cours d'eau, entraînant la disparition d'habitats et le colmatage du substrat. Il est, pour la plupart du temps, associé à l'absence de ripisylve et de clôtures.

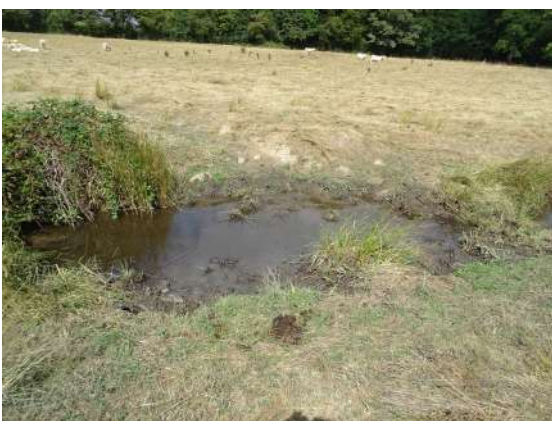
Illustration 37: Piétinement (Gerbauderie, GER83)

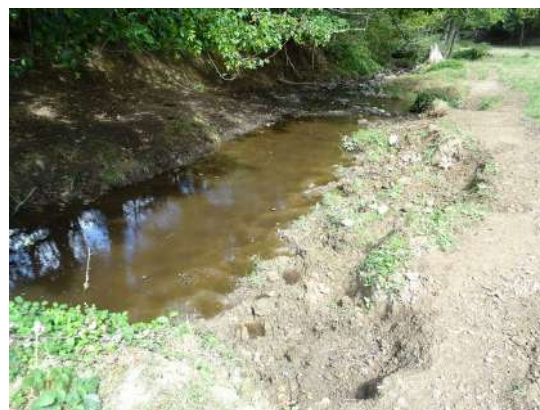
Illustration 36: Piétinement (Gerbauderie, GER118)

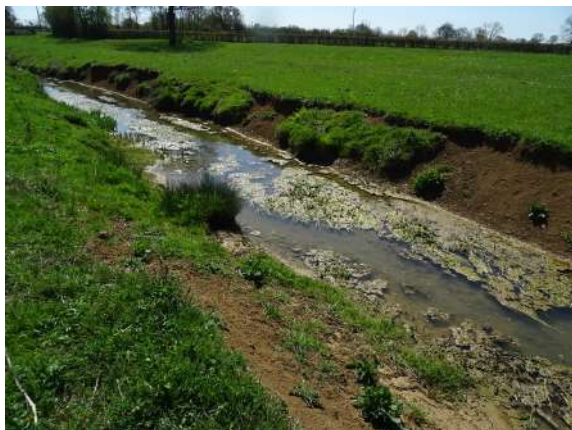
Près de 110 points d'érosion ont été constatés sur le territoire. Cette érosion est provoquée par les piétinements des bovins mais est liée également au phénomène naturel des cours d'eau consistant en un ajustement morphologique pour assurer l'équilibre du rapport débit liquide/débit solide.

Elle est quasi-systématique lorsque la ripisylve est absente. En effet, l'absence de réseau racinaire des strates arbustives et arborées adaptées (frênes, saules et aunes) ne permet pas la structuration et la stabilité des berges.

Illustration 39: érosion (Creuzançais amont, CRE64)

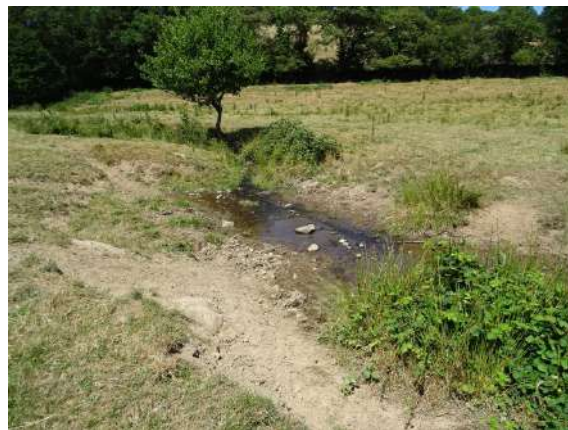
Illustration 40: érosion et piétinement (Bouzanne, BOUZ200)

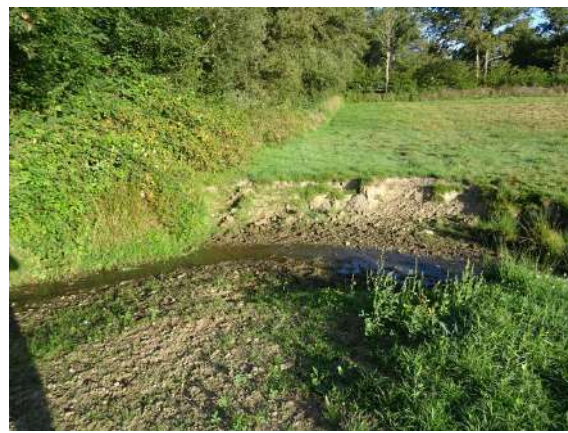
Illustration 41: érosion et piétinement (Fourcon, FOU16)

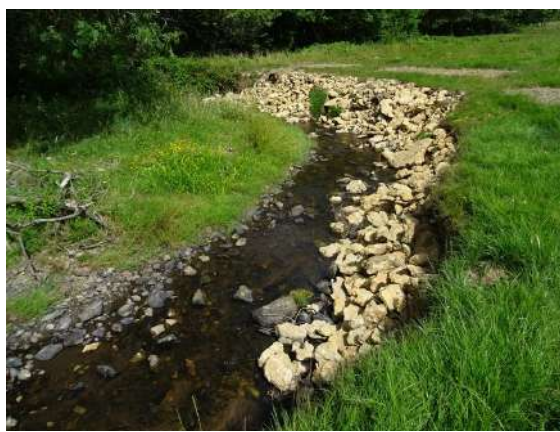
L'artificialisation et le recalibrage des berges sont ponctuellement présents sur le bassin versant, sur l'ensemble des cours d'eau : 8,33 % du linéaire total soit 19 km.

Illustration 44: enrochement (Bouzanne, BOUZ359)

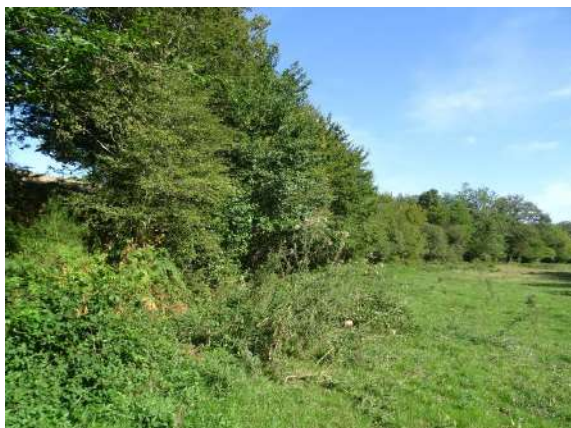
- Le cours d'eau est recalibré pour la prise d'eau de moulins (création d'un bief parallèle au cours d'eau, court-circuit du cours d'eau). En guise d'exemple, c'est notamment le cas sur le Gourdon pour le Moulin Dumont ainsi que sur l'Auzon pour le Moulin des Gabauds.
- Le cours d'eau est situé en bordure de parcelle cadastrale. Son tracé a été modifié afin de suivre les limites de parcelles (tracé en ligne droite, coude à 90°, absence de méandre, absence de ripisylve...)
- Le cours d'eau traverse une parcelle agricole. Son tracé est modifié de sorte à ne pas se disperser sur les parcelles.

Illustration 45: Recalibrage à l'amont du Moulin Dumont sur l'Auzon

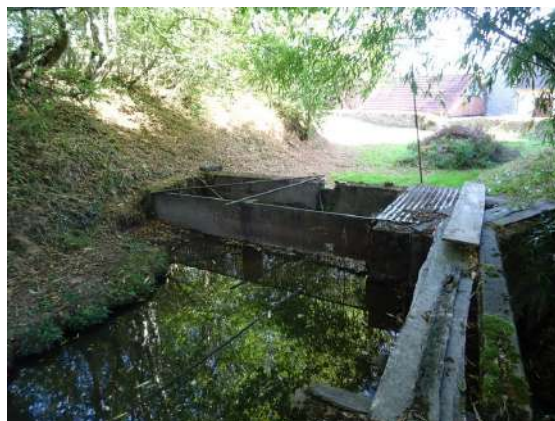
Illustration 46: Moulin Dumont sur l'Auzon

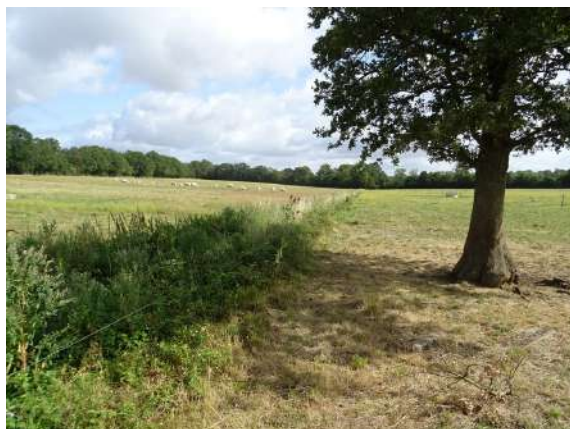
Illustration 47: Recalibrage sur parcelle agricole sur le Beauchat (BEA16)

L'évaluation du compartiment berges reflète l'activité principale du territoire, à savoir l'activité agricole et plus précisément l'élevage de bovins.

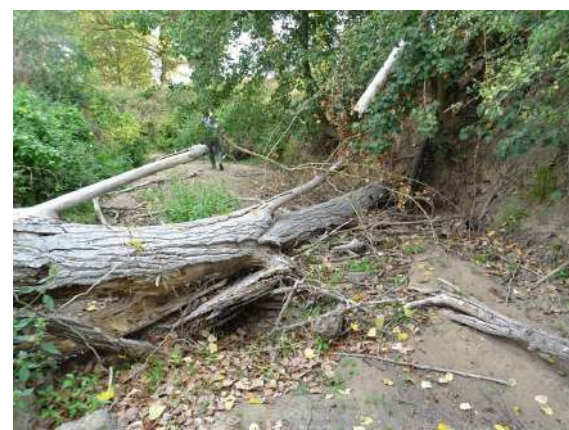
Illustration 51: Embâcle avec arbre (Gourdon, GOU573)

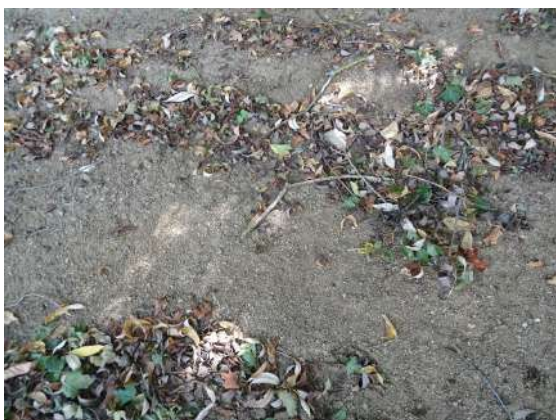
Près de 76 % du lit du linéaire total est recouvert de limons, de sables et de graviers. Ce substrat fin est lié au contexte géologique du territoire ainsi qu'au phénomène important d'érosion et de piétinements des berges. La présence d'ouvrages transversaux et d'embâcles majeurs participe également à l'ensablement du lit.

Illustration 52: Substrat limoneux (Malicornay, MAL30)

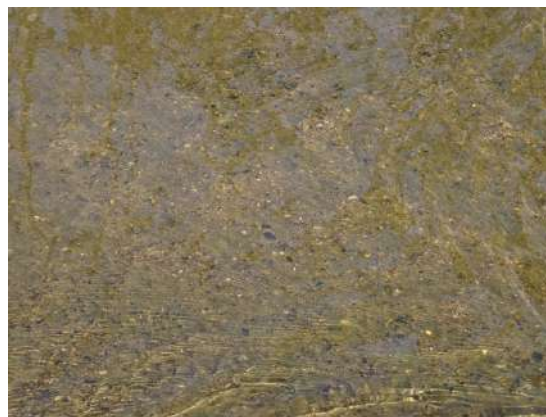
Illustration 53: Substrat sableux (Bouzanne, BOUZ251)

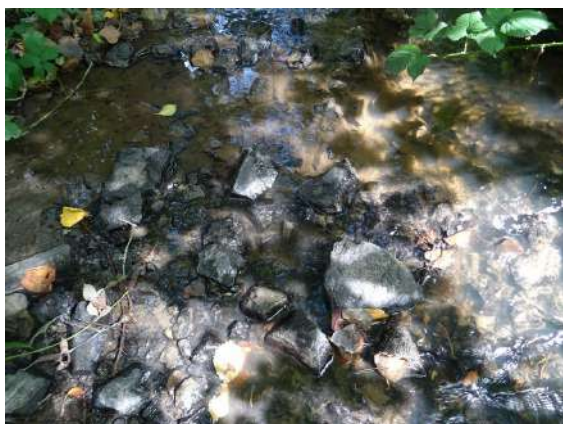
Illustration 54: Substrat grossier (pierres/blocs) (Gerbauderie, GER96)

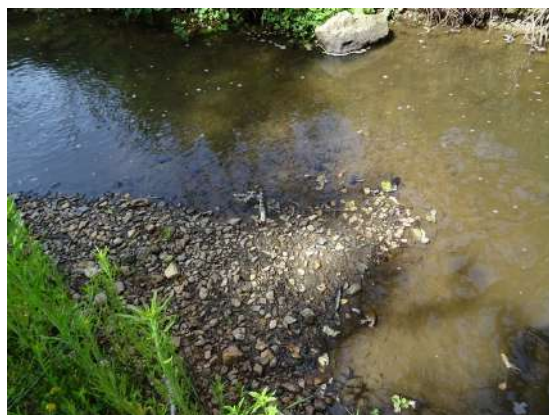
Illustration 55: Substrat sables-graviers (Bouzanne, BOUZ379)

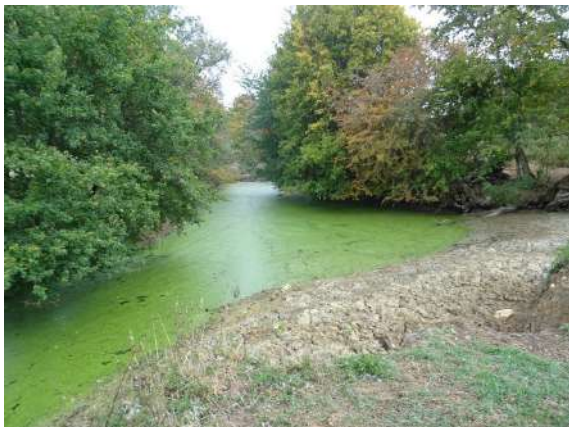
Les altérations sur le ruisseau de Courcenay sont dues à l'existence de 4 grands étangs en chapelet. Celles du Couvent et de la Gerbauderie correspondent à la présence de piétinements. Sur le Creuzançais, l'élargissement est dû à la présence de fort piétinement. Les berges fortement érodées ont provoqué un agrandissement du cours d'eau. Des ouvrages avec des seuils supérieurs à 1 m (passages à gué et ponts) sont également responsables d'un élargissement, avec colmatage, croissance algale et ralentissement du débit.

Illustration 60: Élargissement du cours d'eau avec piétinement et développement algal (Creuzançais, CRE213)

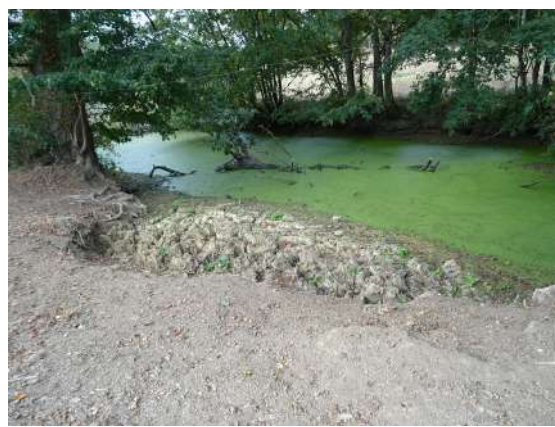
Illustration 61: Élargissement du cours d'eau avec piétinement et développement algal (Creuzançais, CRE215)

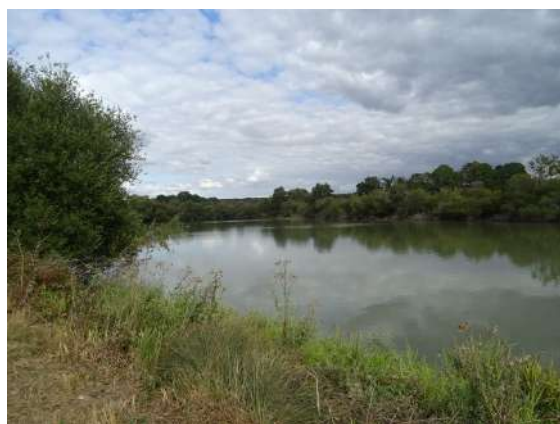
Illustration 63: Etang au lieu-dit "Le Courcenay" (COUR51)

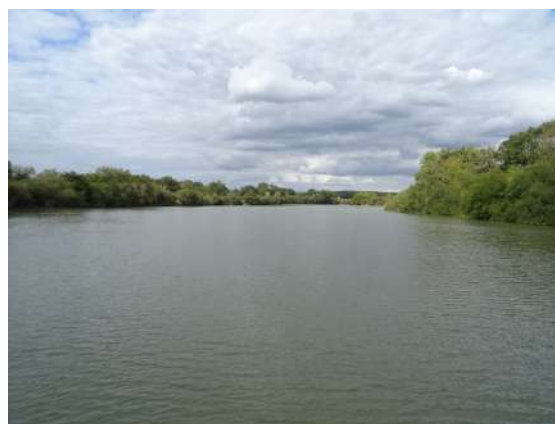
Illustration 62: Etang au lieu-dit "Le Courcenay" (COUR53)

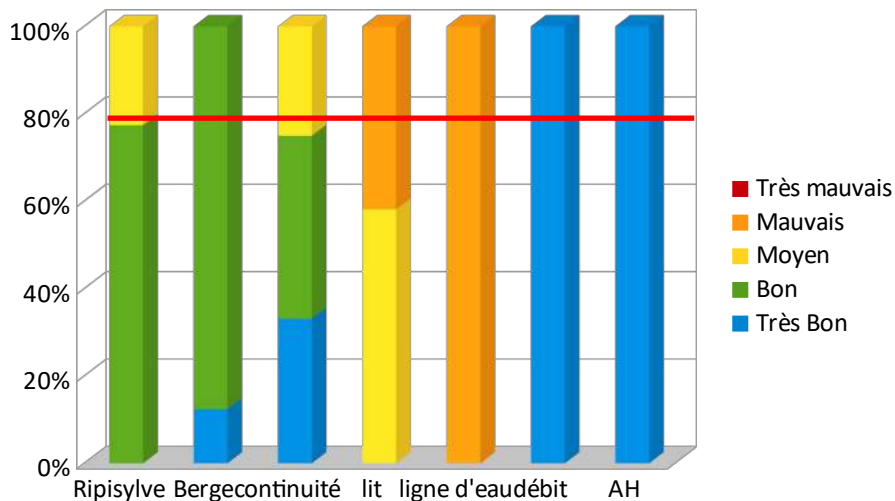
Graphique 26: Analyse REH des 7 compartiments sur le Malicornay

Les compartiments « ripisylve », « berge », « continuité », « débit » et « annexe hydraulique » dépassent les 75 % d'état « bon » et « très bon ». Le compartiment « ligne d'eau » est le plus dégradé, avec 100 % du linéaire classé en « mauvais » état.

Le ruisseau de Malicornay est moyennement colmaté, avec des zones ponctuelles de piétinements intenses. Son substrat est très majoritairement composé de limons et de sables. La diversité du substrat est quasi nulle, d'où la proportion totale de « mauvais » état pour le compartiment « lit ».

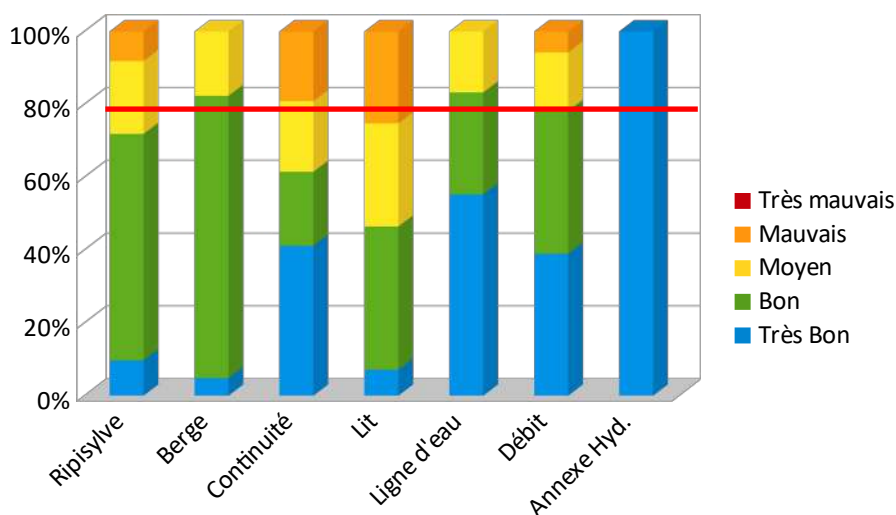
Graphique 27: Analyse REH des 7 compartiments sur l'Auzon

Les compartiments « berge », « ligne d'eau » et « annexe hydraulique » dépassent les 80 % d'état « bon » et « très bon ». Sur ces trois compartiments, l'Auzon est en bon état. En ce qui concerne la continuité et le lit, ces deux compartiments sont les plus dégradés avec un état classé « mauvais » de l'ordre de 20 à 30 %.

L'Auzon est moyennement à fortement colmatée, mais possède également des segments exempts de dépôts. Son substrat est composé à 50 % de sables et de limons.

L'Auzon rassemble des ouvrages transversaux qui perturbent la continuité sédimentaire et piscicole. Il s'agit du cours d'eau principal qui possède le plus d'embâcles majeures, en partie responsables des « moyen » et « mauvais » état du compartiment « continuité ».

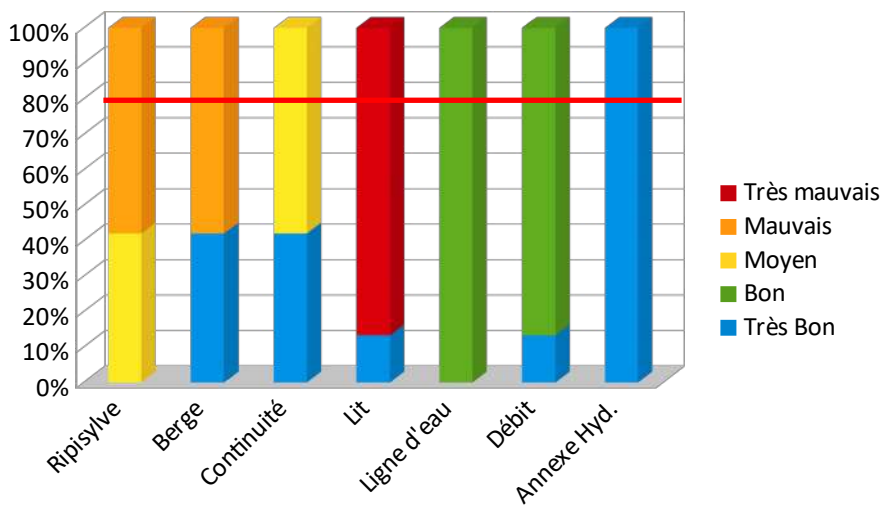
Graphique 28: Analyse REH des 7 compartiments sur le ru des Bottes

Les compartiments « ripisylve » et « lit » sont les plus dégradés, avec près de 90 % du linéaire en « très mauvais » état pour le compartiment « lit ».

Le ru des Bottes est un cours d'eau sur lequel le lit évolue peu : colmatage au niveau d'ouvrages busés et des nombreux piétinements, accumulation de dépôts sur 90 % du linéaire, substrat très majoritairement limoneux etc...

Sur certains tronçons, la ripisylve est majoritairement absente au niveau des zones de recalibrage en bord de culture. Sur d'autres portions du cours d'eau, elle est clairsemée en zone de prairie, là où le piétinement reste très présent.

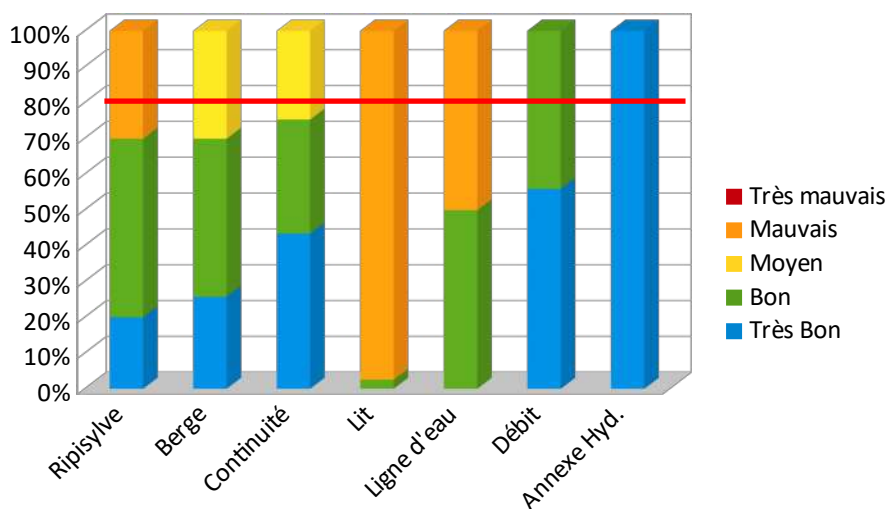
Graphique 29: Analyse REH des 7 compartiments sur le ru de Beauchât

Les compartiments « débit » et « annexe hydraulique » sont à 100 % d'état « bon » et « très bon ». Le compartiment « lit » est le plus dégradé, avec presque 100 % du linéaire classé en « mauvais ».

Le ruisseau de Beauchât présente une accumulation moyenne à importante sur 50 % de son linéaire. Son substrat est très homogène, composé de sables et de limons, d'où la très grande proportion de « mauvais » état pour le compartiment « lit ».

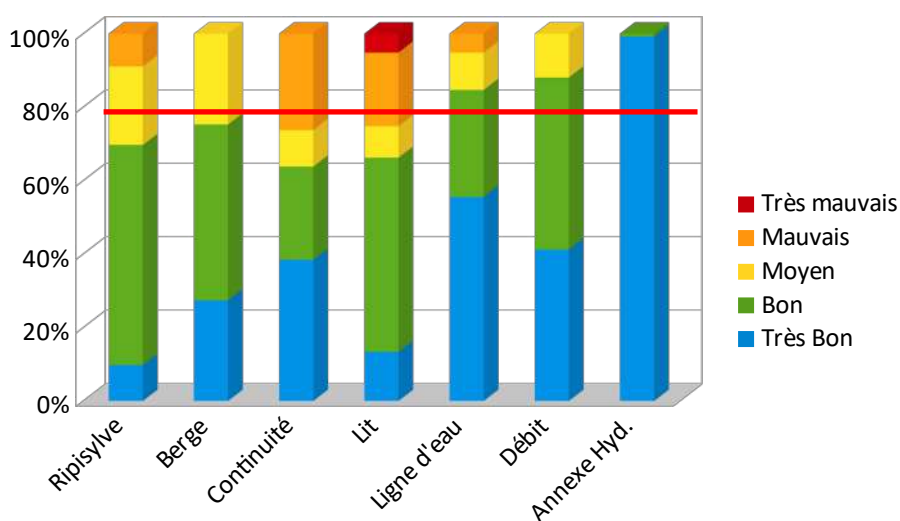
Graphique 30: Analyse REH des 7 compartiments sur le Gourdon

Le cours d'eau est faiblement à moyennement colmaté sur près de 60 % de son linéaire. Le substrat majoritaire est composé de sables/limons.

Le Gourdon rassemble beaucoup d'ouvrages transversaux (ponts, passerelles, étangs, buses, et seuils) qui perturbent la continuité sédimentaire et piscicole.

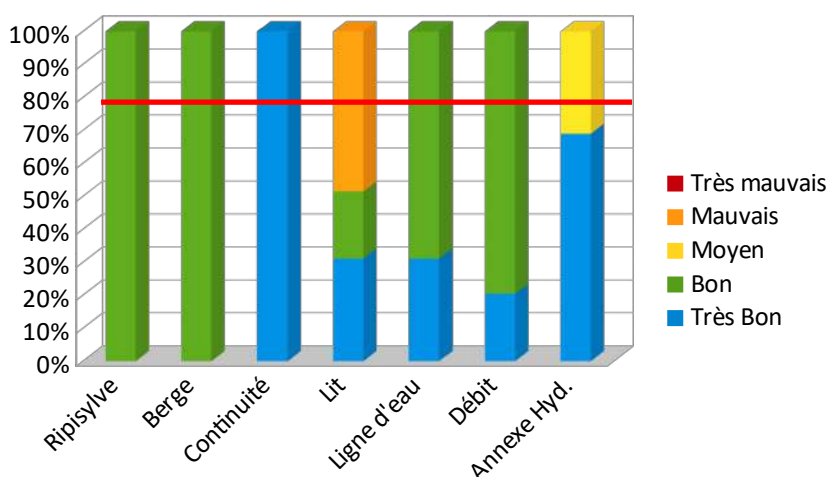
Graphique 31: Analyse REH des 7 compartiments sur le ru de Fourcon

Les compartiments « ripisylve », « berge », « continuité », « ligne d'eau » et « débit » sont à 100 % d'état « bon » et « très bon ». Le Fourcon est le seul cours d'eau du territoire qui ne possède pas d'ouvrage infranchissable sur son linéaire.

Le compartiment « lit » est le plus dégradé, avec 50 % du linéaire classé en « mauvais ». Le ruisseau de Fourcon possède une accumulation de dépôts, de faible à importante sur l'intégralité de son linéaire. De plus, son substrat principal est composé de sables et limons, ce qui apporte peu de diversité.

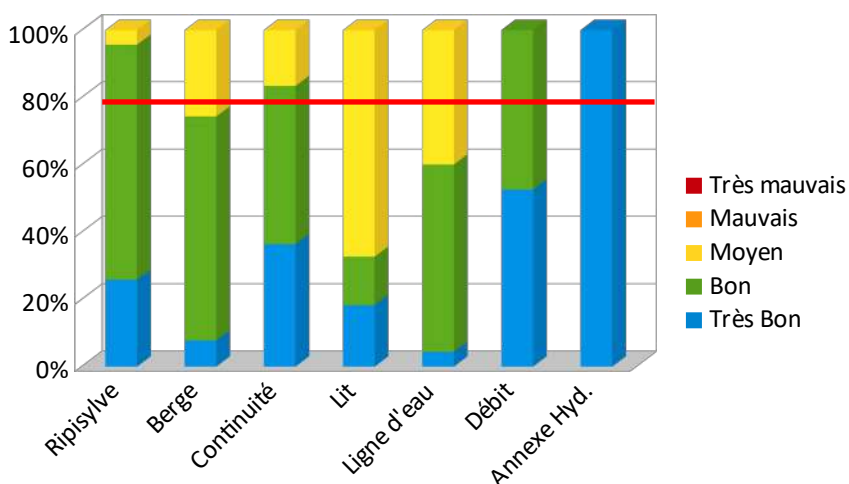
Graphique 32: Analyse REH des 7 compartiments sur le ru de Plessieux

Les compartiments « ripisylve », « berge », « continuité », « débit » et « annexe hydraulique » sont à plus de 70 % d'état « bon » et « très bon ». Le compartiment « lit » est le plus dégradé, avec 70 % du linéaire classé en état « moyen ».

Le compartiment « lit » est le plus dégradé, avec 50 % du linéaire classé en « mauvais ». Le ruisseau de Fourcon possède une accumulation de dépôts, de faible à importante sur l'intégralité de son linéaire. De plus, son substrat principal est composé de sables et limons, ce qui apporte peu de diversité.

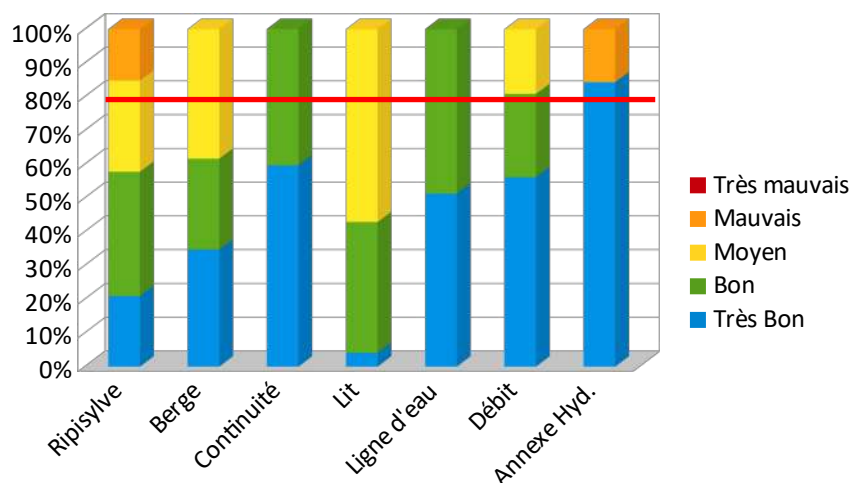
Graphique 33: Analyse REH des 7 compartiments sur le ru de la Gerbauderie

Aucun compartiment n'est classé en « très mauvais » état sur le ru de la Gerbauderie (affluent rive droite du Gourdon).

Les compartiments « continuité », « débit » et « annexe hydraulique » sont à plus de 70 % en état « bon » et « très bon ». Les compartiments « ripisylve », « berge » et « lit » ont le plus de linéaires dégradés, notamment la ripisylve avec environ 20 % de linéaire en « mauvais » état et environ 30 % en état « moyen ». 50 % de la ripisylve du cours d'eau est absente ou clairsemée.

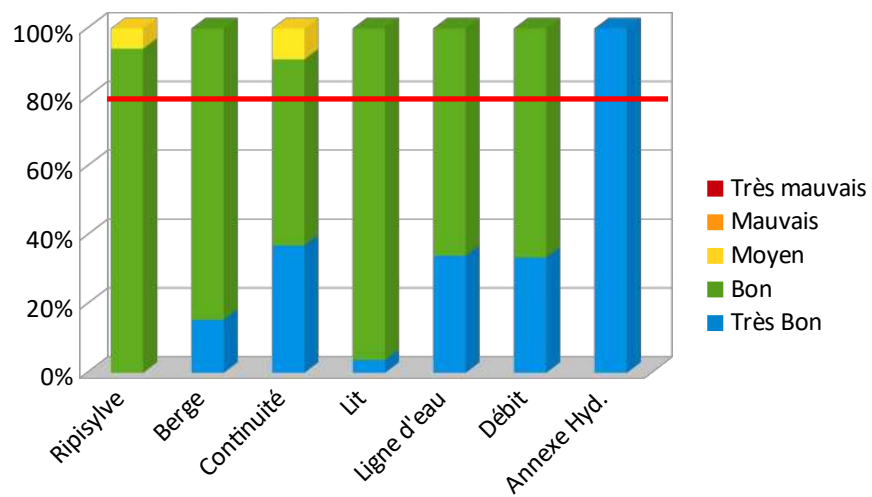
Graphique 34: Analyse REH des 7 compartiments sur l'Aubord

L'ensemble des compartiments sont au minimum à 90 % en « bon » ou « très bon » état. Seuls les compartiments « ripisylve » et « continuité » possèdent environ 5 % d'état « moyen ».

La ripisylve est en bon état et diversifiée. Le substrat est faiblement colmaté sur environ 50 % du linéaire total. Les substrats rencontrés sont hétérogènes, avec un substrat majoritaire sables/graviers. Les faciès d'écoulement sont eux-aussi diversifiés. Peu d'ouvrages non franchissables ont été repérés (3 uniquement). Cependant, en ne prenant en compte uniquement que les affluents, l'Aubord est le cours d'eau avec le plus d'embâcles (19 au total).

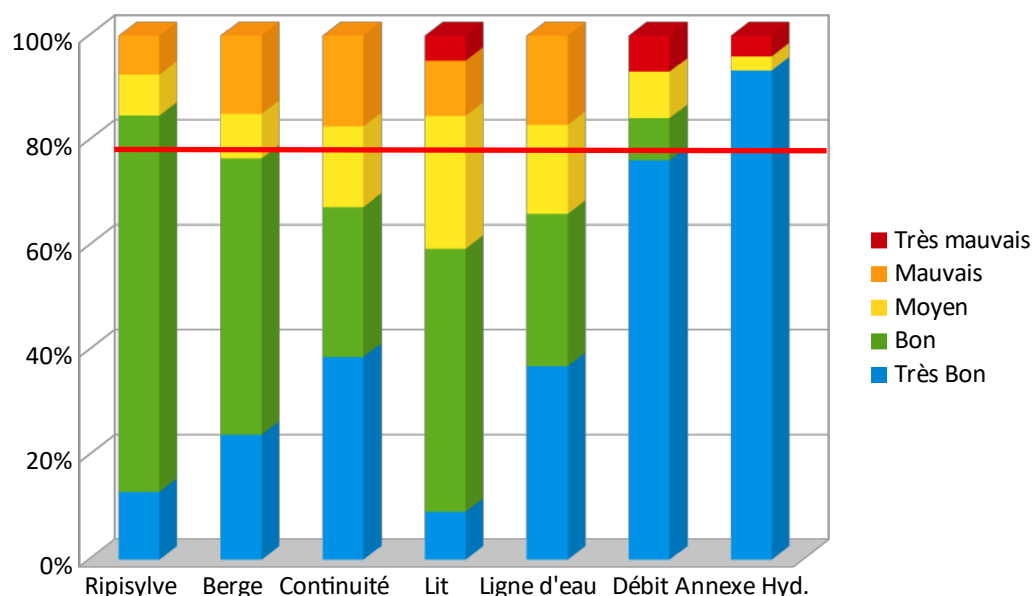
Graphique 35 : Analyse REH des 7 compartiments sur la masse d'eau FRGR1916

L'état général de la masse d'eau sur les 7 compartiments est globalement « bon » à « très bon ». La priorité de gestion n'est pas axée sur les compartiments possédant une proportion de « bon » à « très bon » à minimum 75 % ou au-delà.

Le lit est le compartiment le plus dégradé, avec une proportion de mauvais et très mauvais état cumulé à 20 %. La présence du colmatage due aux phénomènes de piétinements relativement nombreux dans le cours d'eau, abaisse la qualité de ce compartiment. Les deux cours d'eau de la masse d'eau sont faiblement à moyennement colmatés. Le Creuzançais est composé d'un substrat grossier, avec une forte proportion de graviers et de sables, là où le Malicornay est moyennement colmaté avec un substrat très majoritairement composé de limons et de sables.

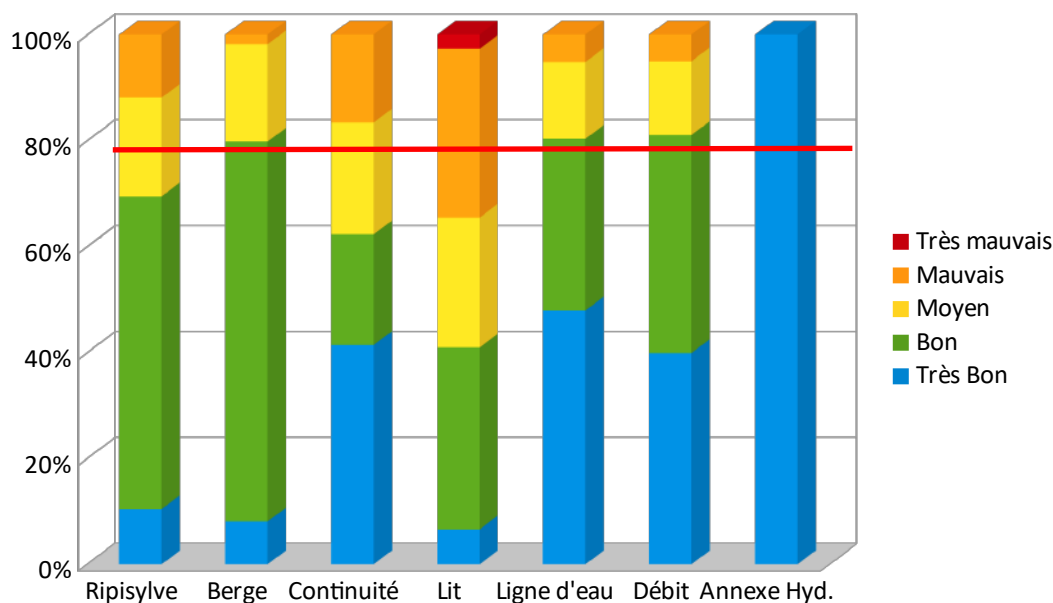
Graphique 36 : Analyse REH des 7 compartiments sur la masse d'eau FRGR1917

L'état des compartiments « berge », « ligne d'eau », « débit » et « annexe hydraulique » est globalement « bon » à « très bon », à plus de 75 %. Aucune anomalie majeure n'est à constater sur ces compartiments.

Les deux compartiments « ripisylve » et « continuité » sont plus dégradés, avec une proportion de « moyen » et de « mauvais » état cumulés à 40 % maximum. Quelques ouvrages non franchissables en permanence sont présents, ainsi que des embâcles. Ponctuellement, la ripisylve n'est pas en bon état, avec une densité peu importante.

Le compartiment le plus dégradé est le lit, avec à peine 40 % de « bon » et « très bon » état. C'est le compartiment sur lequel des actions seraient nécessaire. Le colmatage dû aux piétinements est présent, aussi bien sur les affluents que le cours d'eau principal. Le substrat n'est pas très diversifié (présence de sables et de limons).

La masse d'eau de l'Auzon possède le compartiment « lit » le plus dégradé comparativement aux autres masses d'eau.

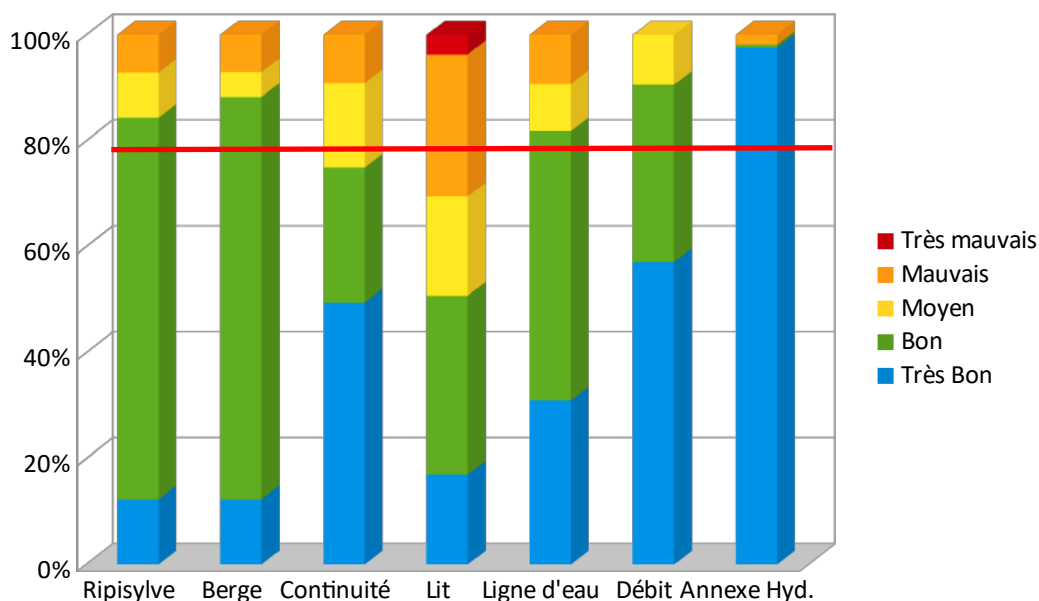
Graphique 37 : Analyse REH des 7 compartiments sur la masse d'eau FRGR1919

L'état des compartiments « ripisylve », « berge », « ligne d'eau », « débit » et « annexe hydraulique » est globalement « bon » à « très bon » à plus de 75 %.

Le compartiment « lit » est le plus dégradé, avec une proportion de « mauvais » et « très mauvais » états, cumulé à plus de 50 % du linéaire. Les cours d'eau de cette masse d'eau, notamment le ruisseau du Couvent, ont une proportion importante en sable/limons et/ou sables graviers en substrat majoritaire. Le manque de diversification de substrat dégrade ce compartiment.

Les points de piétinements sont nombreux sur cette masse d'eau, sans pour autant dégrader fortement les berges sur des linéaires importants, d'où la faible proportion de linéaire en « mauvais » état dans le compartiment berge.

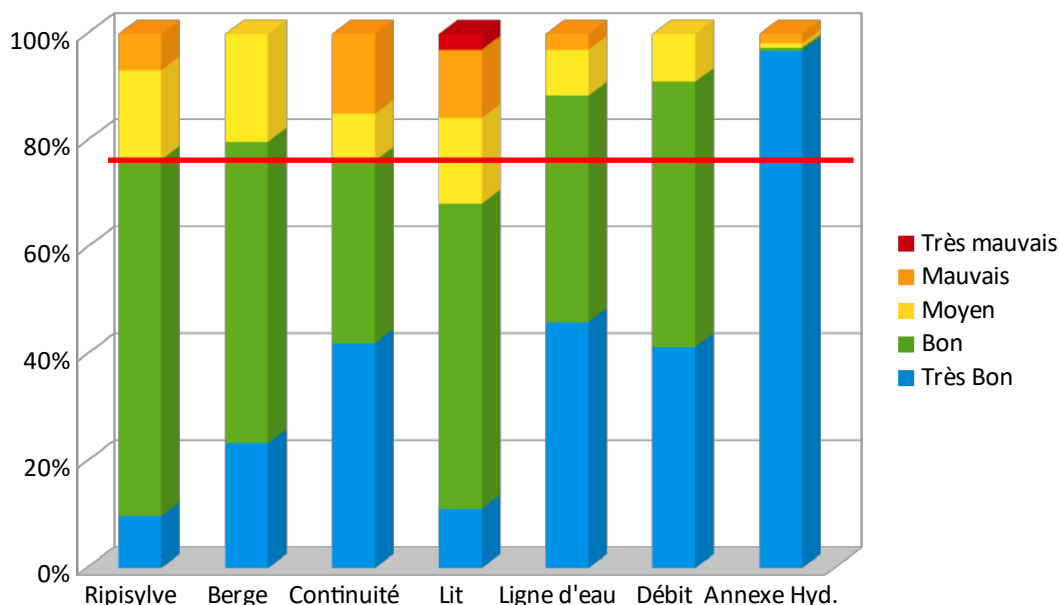
Illustration 64: Analyse REH des 7 compartiments sur la masse d'eau FRGR1926

L'état de cette masse d'eau est globalement « bon » à « très bon » avec uniquement un compartiment qui ne respecte pas les 75 % de proportion en « bon/très bon ». Il s'agit du compartiment REH « lit ».

Le compartiment « lit » est le plus dégradé pour des raisons similaires à la Bouzanne amont (FRGR1919) : le colmatage faible à modéré sur certains tronçons altère l'état du lit au niveau de la masse d'eau.

De nombreux peupliers en bordure de cours d'eau et/ou de peulperaies ont été recensés sur la partie aval du Gourdon. A cet endroit sont également présents de nombreux embâcles non franchissables en permanence selon les conditions hydrauliques du moment. Les embâcles sont majoritairement constituées de tronc d'arbre en travers dans le cours d'eau, dont des peupliers.

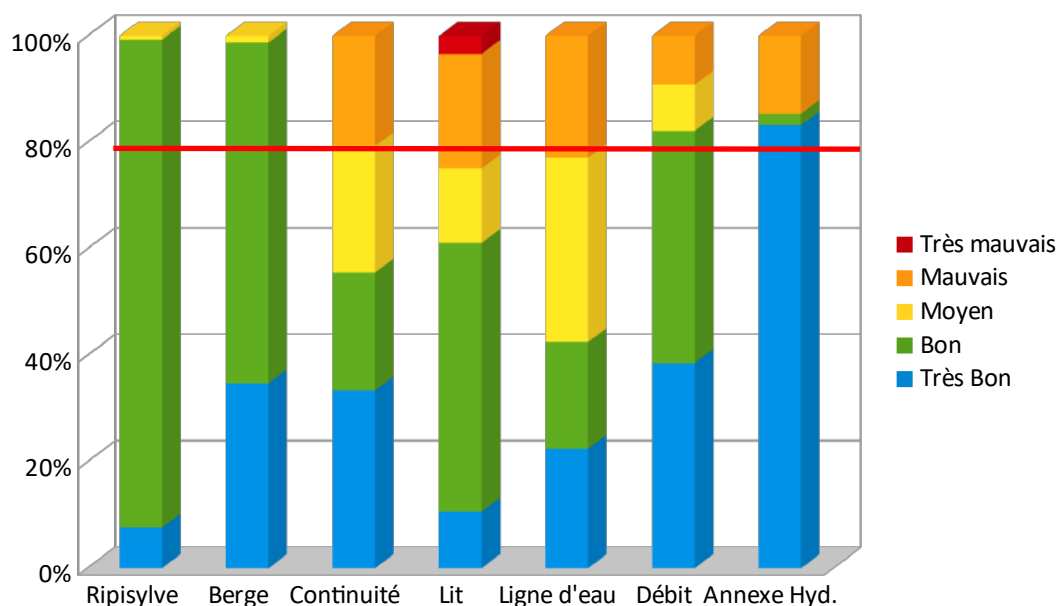
Illustration 65: Analyse REH des 7 compartiments sur la masse d'eau FRGR0407

L'état des compartiments « ripisylve » et « berge » sont « très bon » à « bon » à plus de 75 %.

Les seuils non franchissables en permanence sont présents en proportions importantes à l'aval de la Bouzanne. Le compartiment continuité est dégradé avec 50 % du linéaire en état « moyen » et mauvais.

De ce fait, les répercussions sur le compartiment de la « ligne d'eau » se font ressentir : les faciès d'écoulements sont globalement lent à cause des zones d'influences amont des ouvrages, avec moins d'alternance mouilles/radiers d'un cours d'eau dynamique.
